A.N.E.P		P.A.E.P.U	
COMPONENTE PLANTA FÍSICA		ÁREA DE PROYECTOS	
OBRA		ETC N°131 CHILE	
PLANTA BAJA Y SUBSUELO		MONTEVIDEO	
ACRÓVIO		C/	
COORD. PLANTA FÍSICA		COORD. PROYECTO	
ARO. MERCEDES VÁZQUEZ		COLABORADOR	
PROYECTISTA		ARO. MAGDALENA PONCE DE LEÓN	
L.O.X./L.TOTAL		1/100

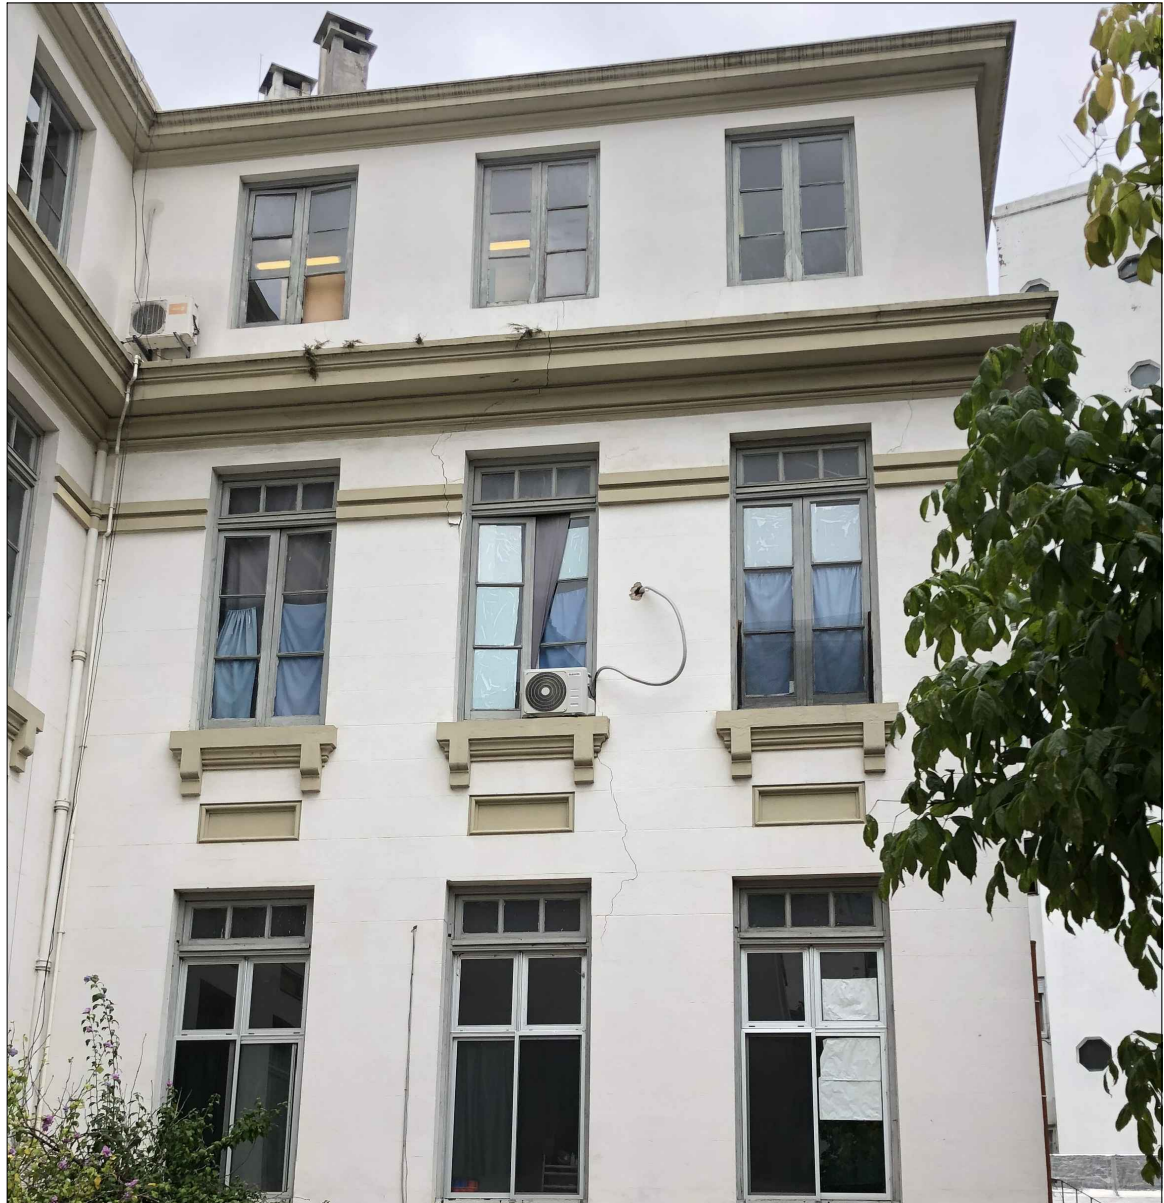
FACHADA CON FISURAS A REPARAR. VER ESTRUCTURA

- SELLADO DE ABERTURAS DE ALUMINIO EXISTENTES EN LA FACHADA SUR.
- HIDROLAVADO DE TODAS LAS FACHADAS.
REPARACIÓN DE REVOQUES EN TODAS LAS FACHADAS (INCLUSO MEDIANERAS);
REPARACIÓN DE FISURAS, DESPRENDIMIENTOS, RECONSTRUCCIÓN DE FALTANTES.
IMPERMEABILIZACIÓN DE ANTEPECHOS, FRISOS, CORNISAS.
PINTURA DE TODAS LAS FACHADAS SEGÚN MCP.
