Cubierta horizontal

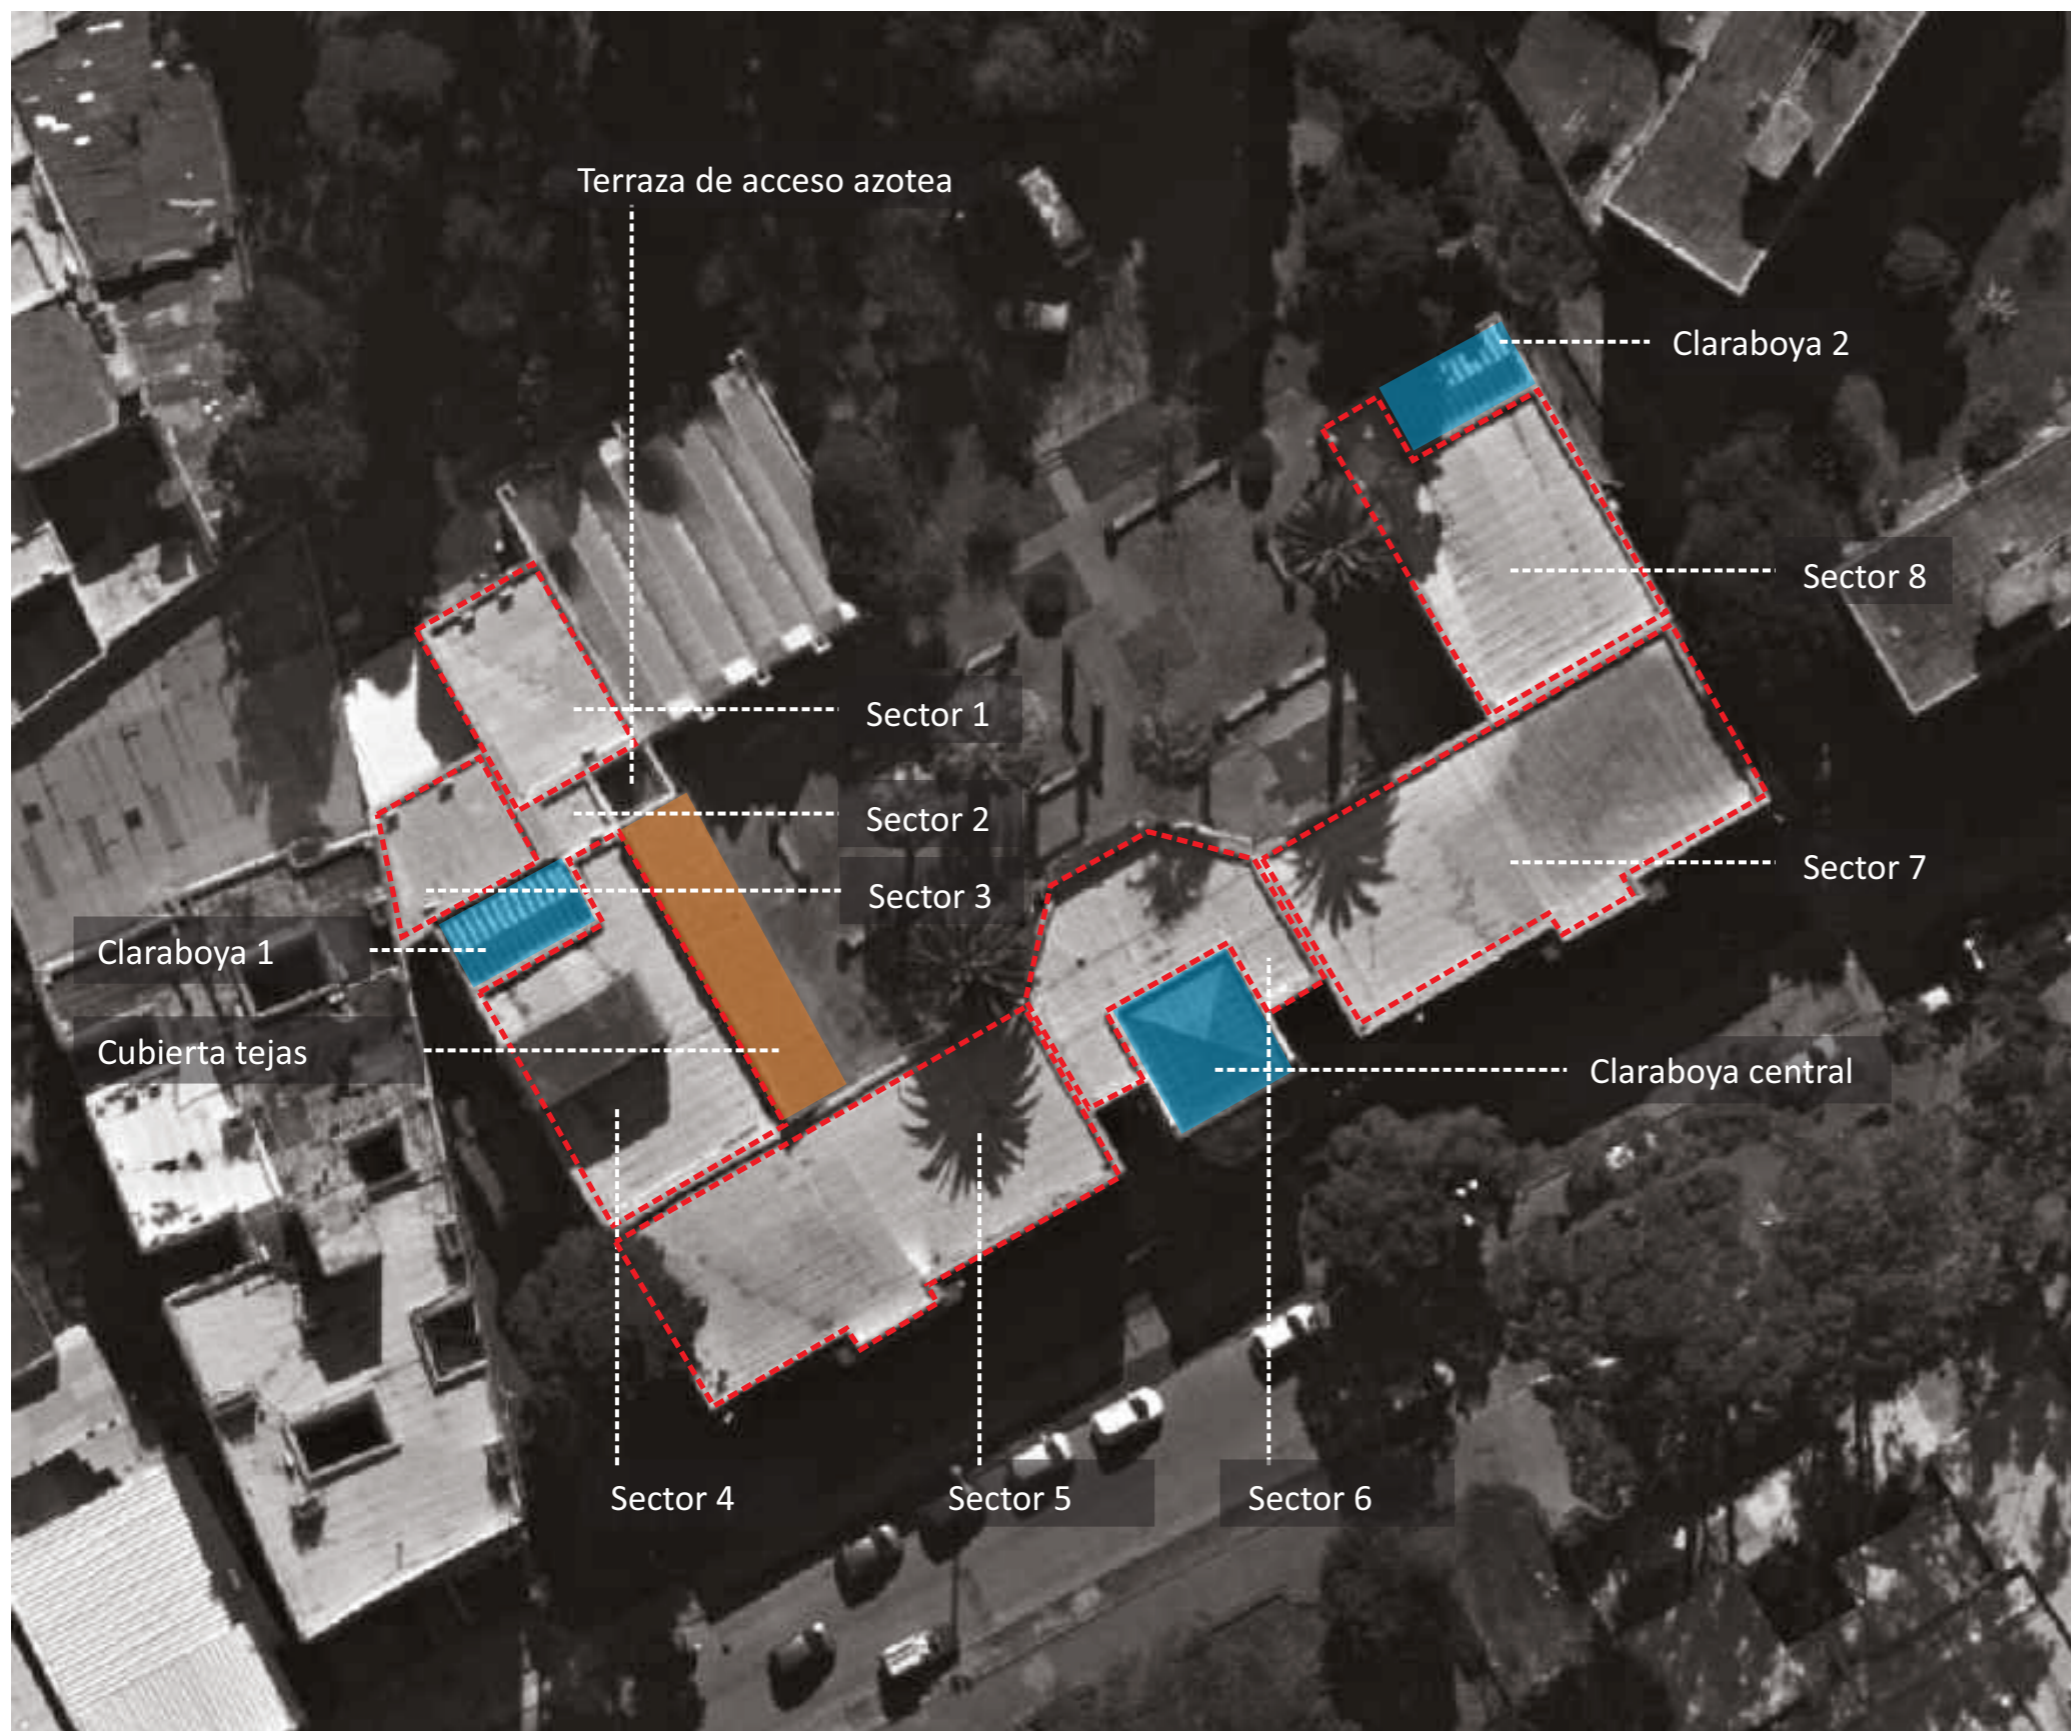
Sector 1: 75 m²
 Sector 2: 15 m²
 Sector 3: 52 m²
 Sector 4: 165 m²
 Sector 5: 276 m²
 Sector 6: 130 m²
 Sector 7: 276 m²
 Sector 8: 165 m²

TOTAL cubierta horizontal: 1154 m² (se deberá considerar un porcentaje adicional para contemplar altura de pretilas).

Claraboyas

Claraboya 1: 28 m²
 Claraboya central: 45m²
 Claraboya 2: 28 m²
