Se adjuntan aclaraciones sobre consultas que surgieron en las visitas de llamado.

1. Reforma interior de Laboratorio.

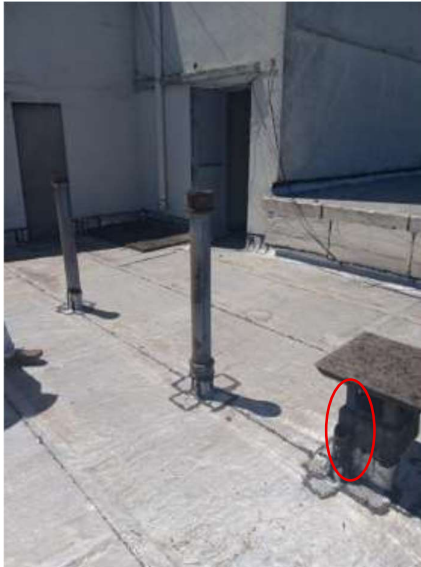
Filtraciones en campana existente en laboratorio.

El caño que aparece en la azotea junto al ducto de ventilación de la campana se encuentra quebrado, por lo que se solicita colocar una prolongación de PVC y un sombrerete en su parte superior y re-impermeabilizar el área alrededor del ducto para evitar el ingreso de agua de lluvia.

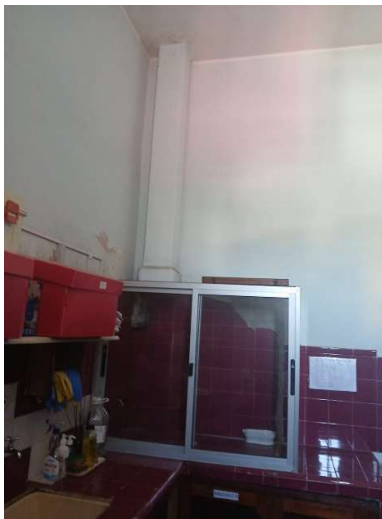
Cerramiento de campana de gases:

No se realizarán modificaciones al cerramiento de aluminio existente de la campana de gases.

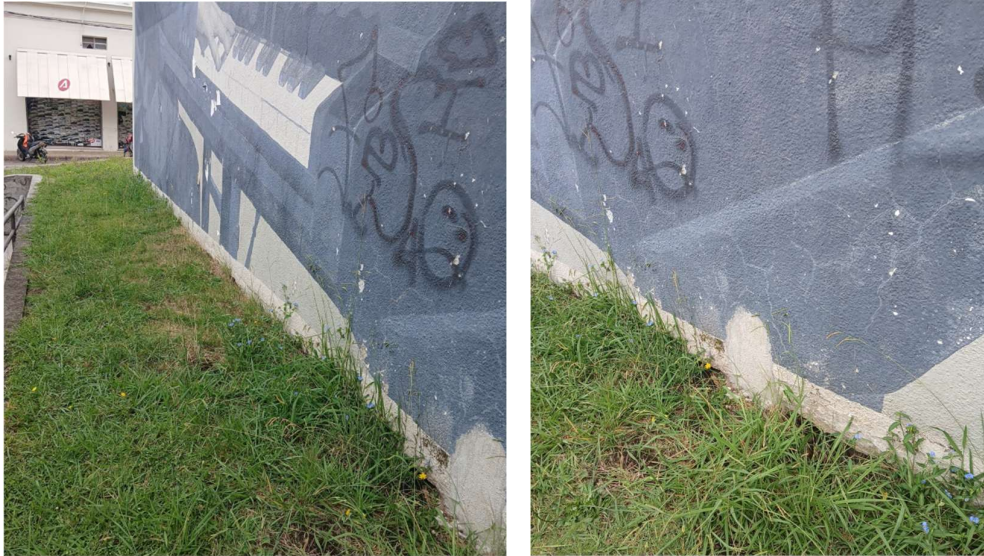
En la pared existente hay un arreglo visible (ver fotos), que es el punto donde ingresa la cañería al edificio, es posible que el punto a intervenir en el pasto se ubique frente al arreglo realizado en la pared.

Se deberá realizar la cañería de abastecimiento que se indica en color azul en el plano (L10 – IS2), desde el punto donde el mismo lo indica con la leyenda “Se deberá realizar conexión a cañería existente que viene desde contador, anulando la que ingresa en este punto”

El punto de intervención no es en la vereda, sino donde indica el plano, sobre el césped, luego de subir la rampa.

La empresa deberá escarbar para descubrir el caño.
