**Descripción de la Obra.**

ADMINISTRACIÓN NACIONAL DE EDUCACIÓN PÚBLICA CONSEJO DIRECTIVO CENTRAL DIRECCIÓN SECTORIAL DE INFRAESTRUCTURA COMISIÓN DESCENTRALIZADA DE FLORIDA	
OBRA: <b>ESCUELA N° 88</b>		LOCALIDAD: LAS PIEDRITAS		FECHA: 22 julio 2019
RUTA 6 km 92.500		DEPARTAMENTO: FLORIDA		ESCALA: 1/200
PLANO DE:		ALBAÑILERIA		
		PLANTA UBICACIÓN		
ARQUITECTO:		FIRMA:		
AYTE. de ARQTO.:				
TECNICO:		FIRMA:

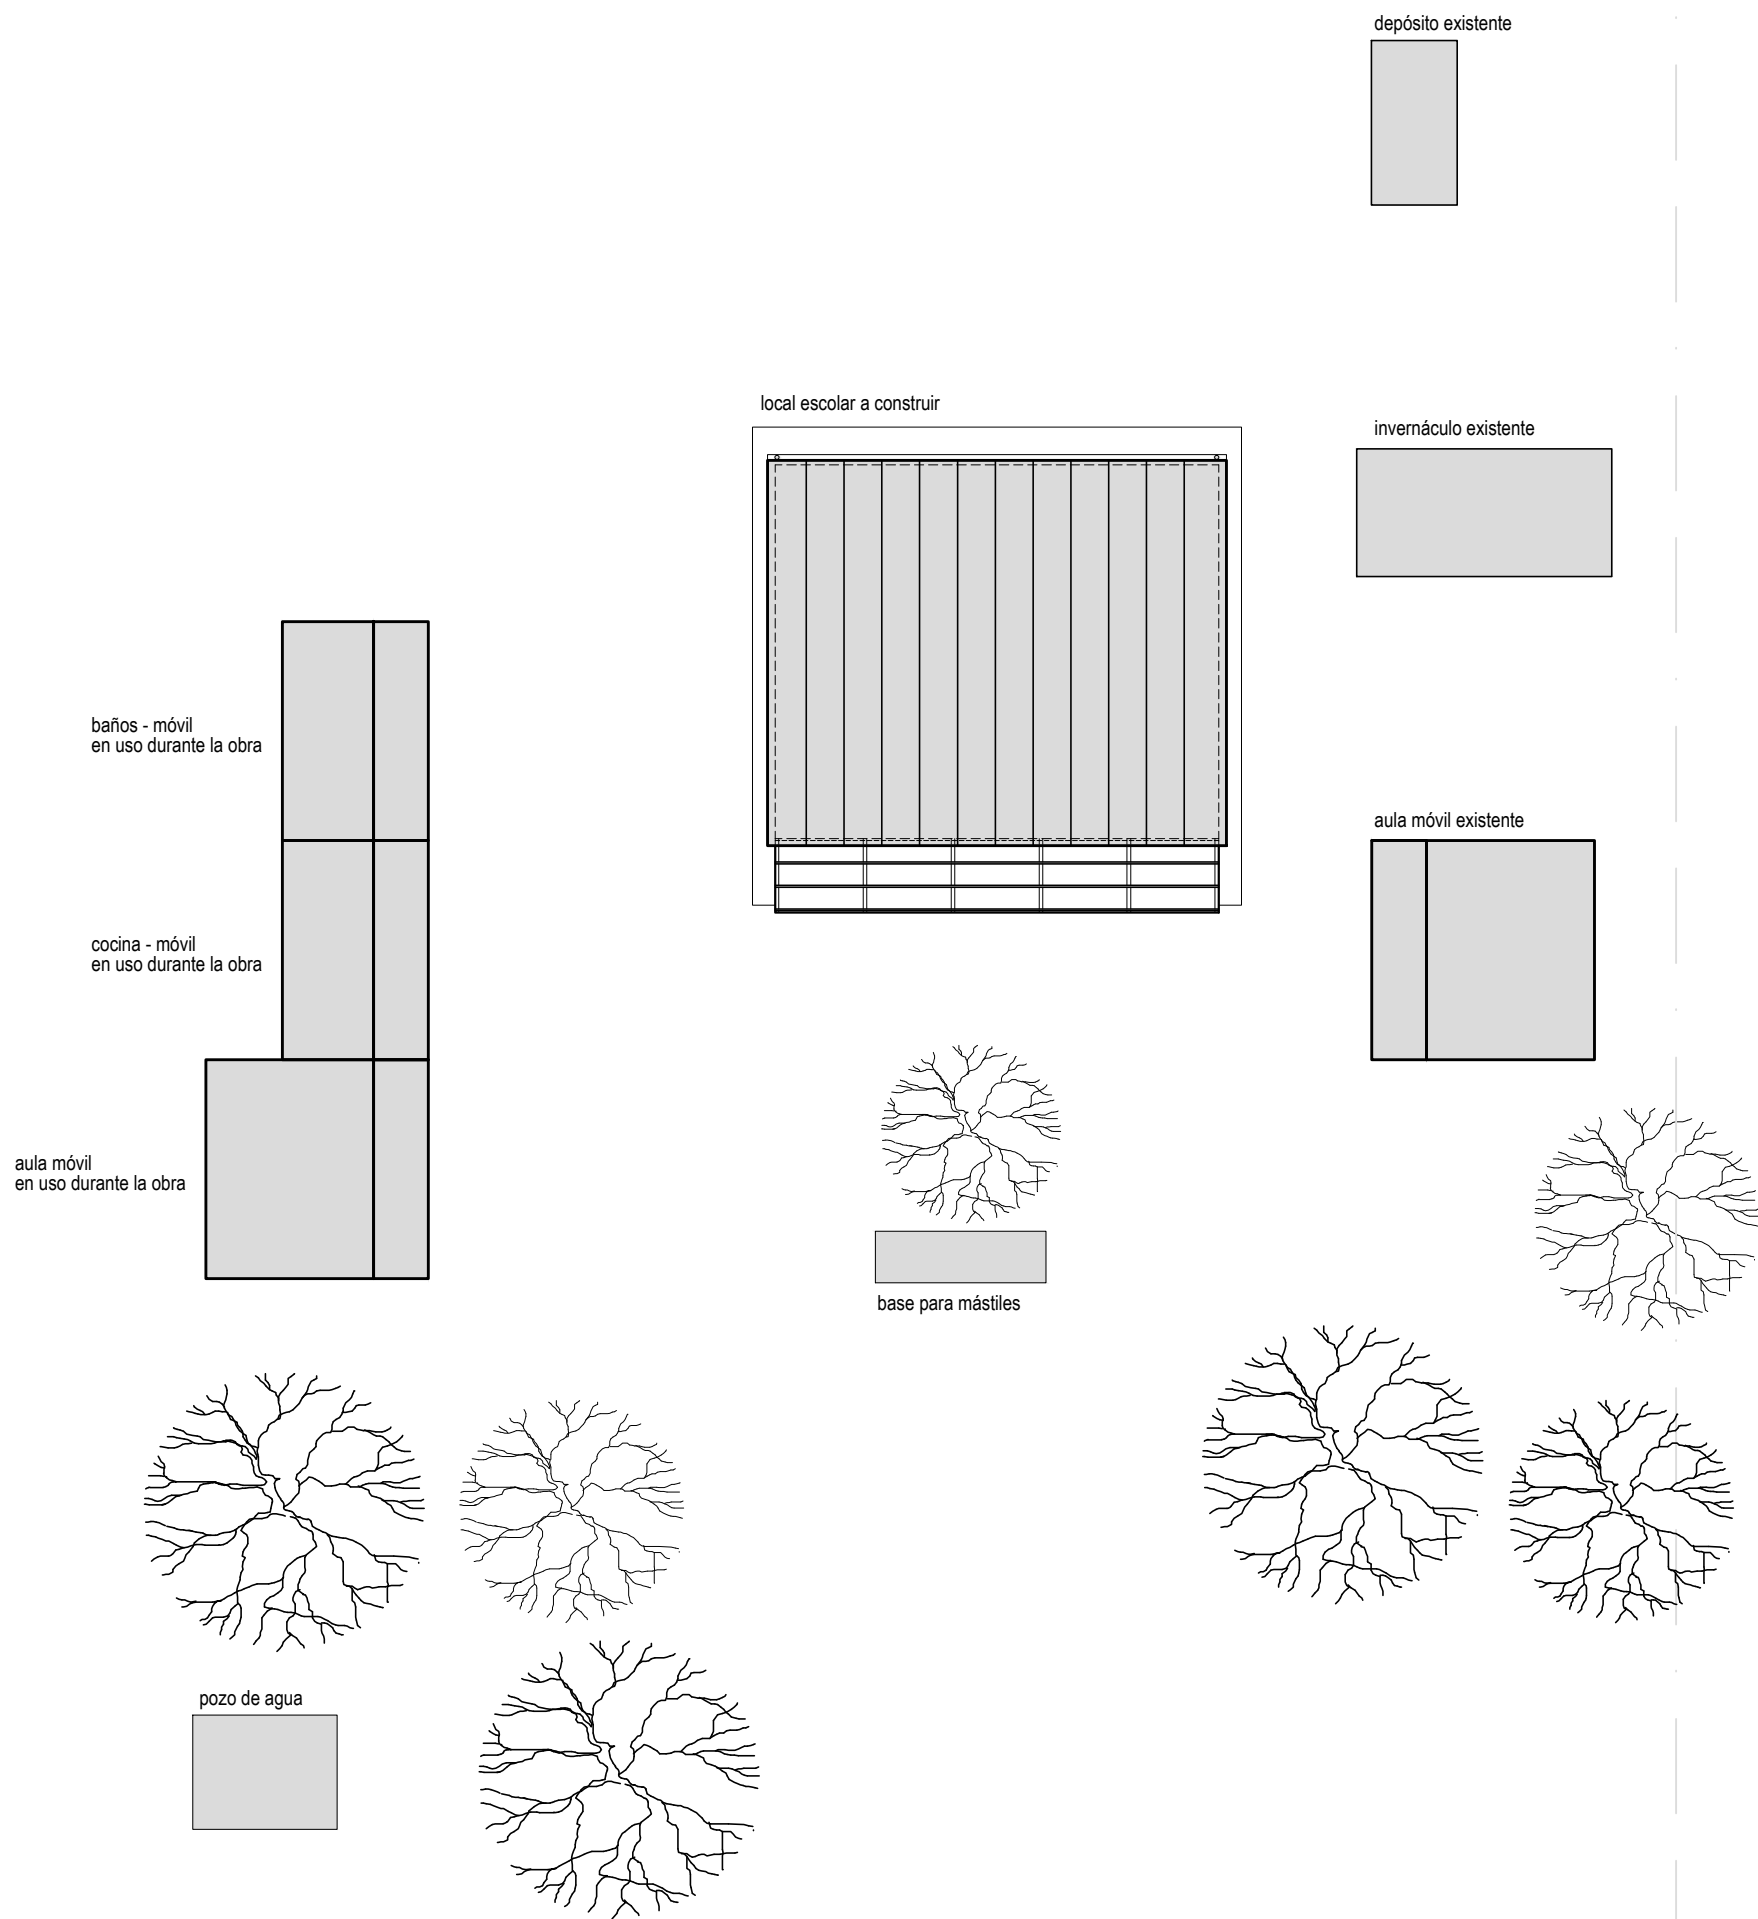
A01

Se demolerá la construcción del local escolar existente, semi destruido por efectos de los temporales de noviembre - diciembre del 2018.

- Se plantea la construcción de:
- aula de 40m<sup>2</sup>
  - comedor con capacidad 20 alumnos
  - cocina con acceso desde el exterior
  - depósito
  - baño para docentes, de accesibilidad universal
  - baños para alumnos ambos sexos

La nueva construcción se ubica sobre las base de la actual y cuenta con alero frontal que busca conexión con aula móvil existente.

Área total de la construcción: 107m<sup>2</sup>.

Se plantea la construcción combinando sistema tradicional de muros exteriores, central y estructura de hormigón armado con muros y cubierta liviana. El alero de acceso es una estructura metálica con policarbonato.
