COMISIÓN DESCENTRALIZADA DE COLONIA

REFORMA Y MANTENIMIENTO

SECTOR D: INSTALACIÓN SANITARIA

L 27

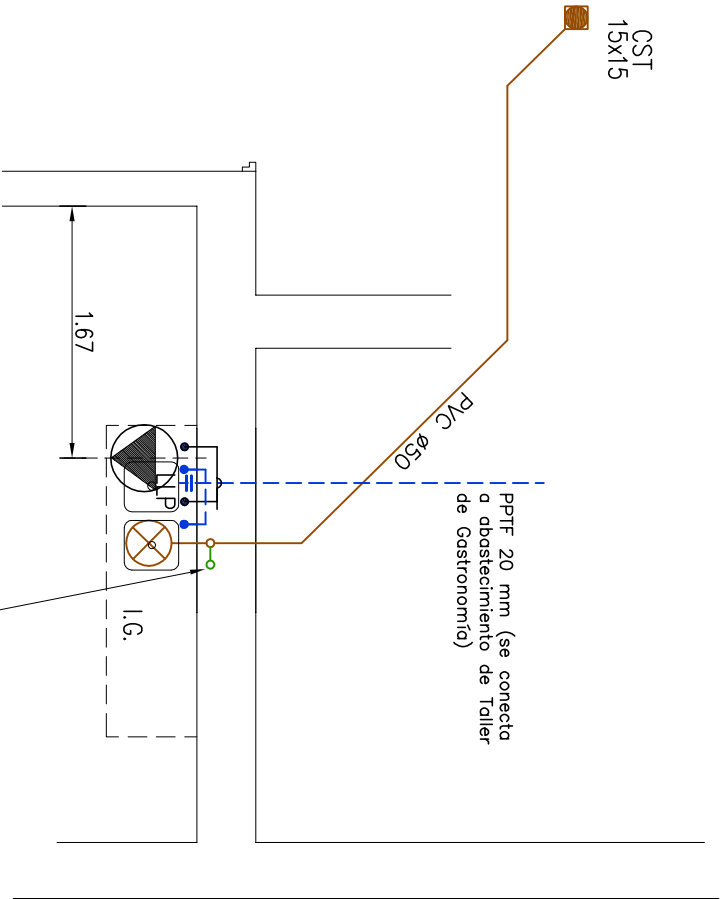
## CANTINA

Columna de ventilación PVC Ø50: se prolonga verticalmente el desagüe hasta nivel +3.70 desde donde continúa en forma aparente junto al muro, cruza la azotea y se continúa 50 cm sobre la viga invertida. En el exterior, el caño se protege con una mocheta adosada a la viga invertida, hasta la cara superior de ésta.
