ADMINISTRACIÓN NACIONAL  
DE EDUCACIÓN PÚBLICA

OBRA: INSPECCION DE ESCUELAS  
LOCALIDAD: PAYSANDU  
DEPARTAMENTO: PAYSANDU

DETALLE MUEBLE COCINA

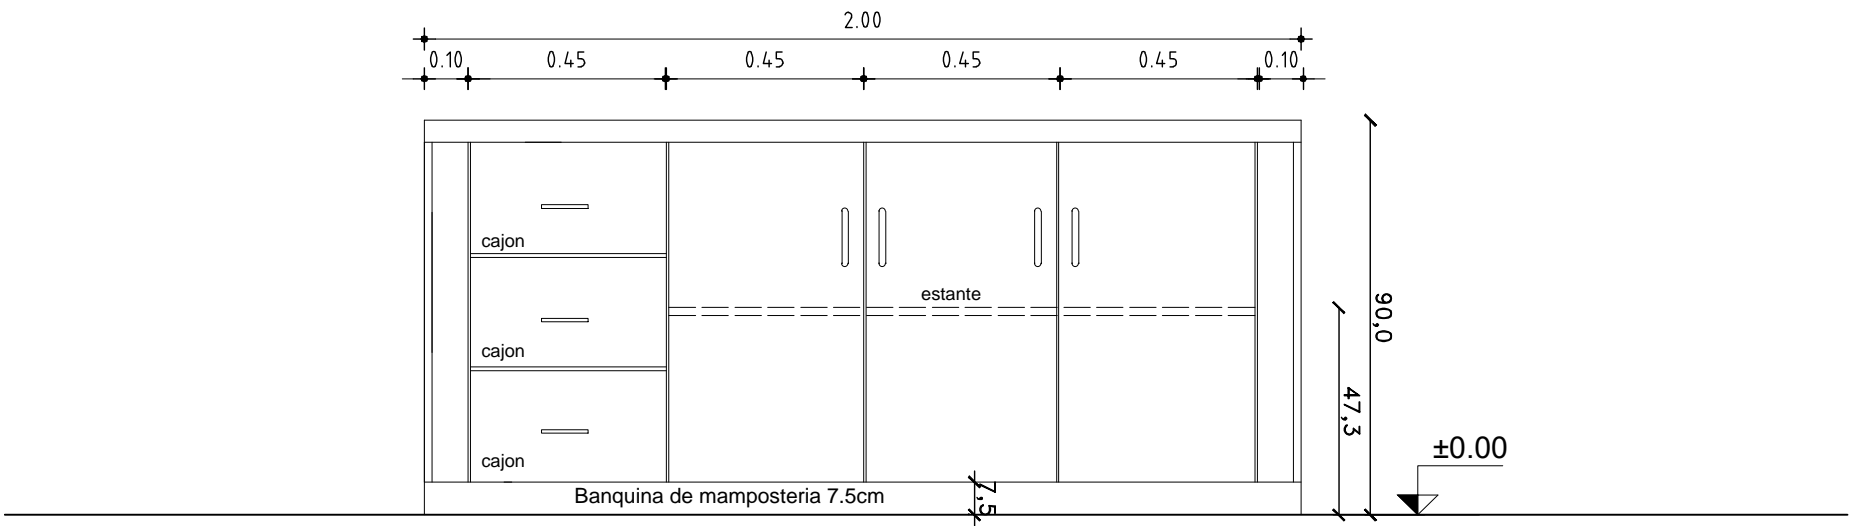
TIPO		C3	CANTIDAD		1		UBICACION		COCINA		LAMINA	L17				
MARCO		GUIA		<div>SI</div> <div>NO</div>			MAT.		SECC.		TERM.					
MARCO	TIPO				COMUN				MAT. MELAMINICO BLANCO				SECCION 18mm			
	TAPAJUNTA								MAT.				SECCION			
	ANCLAJE								COLOCACION				TERM.			
HOJA	PUERTA	PLACA	ESPESOR 18mm				ESTRUCTURA MELAMINICO BLANCO									
			REVESTIMIENTO						TERM.							
			CUBRECANTO													
		TABLERO	ESTRUCTURA				MAT.				SECCION					
			PAÑOS				MAT.				TERM.					
		MACIZA	MATERIAL						SECCION							
							SECCION									
	VENTANA	ESTRUCTURA				MAT.				SECCION						
		TRAVESAÑOS				MAT.				SECCION						
		CONTACTO														
		CONTRAVIDRIO						SECCION								
		TERMINACION														
	VIDRIO		TIPO								SECCION					
	HERRAJES	MOVIMIENTO		CANTIDAD			TIPO	BISAGRAS AUTO-RETNLY								
		MANIOBRA						TIRADORES DE ACERO INOXIDABLE								
		CIERRE
