CODIGEN
DIRECCIÓN SECTORIAL DE
INFRAESTRUCTURA
COMISION DESCENTRALIZADA DE PAYSANDU

OBRA: INSPECCION DE ESCUELAS
LOCALIDAD: PAYSANDU
DEPARTAMENTO: PAYSANDU

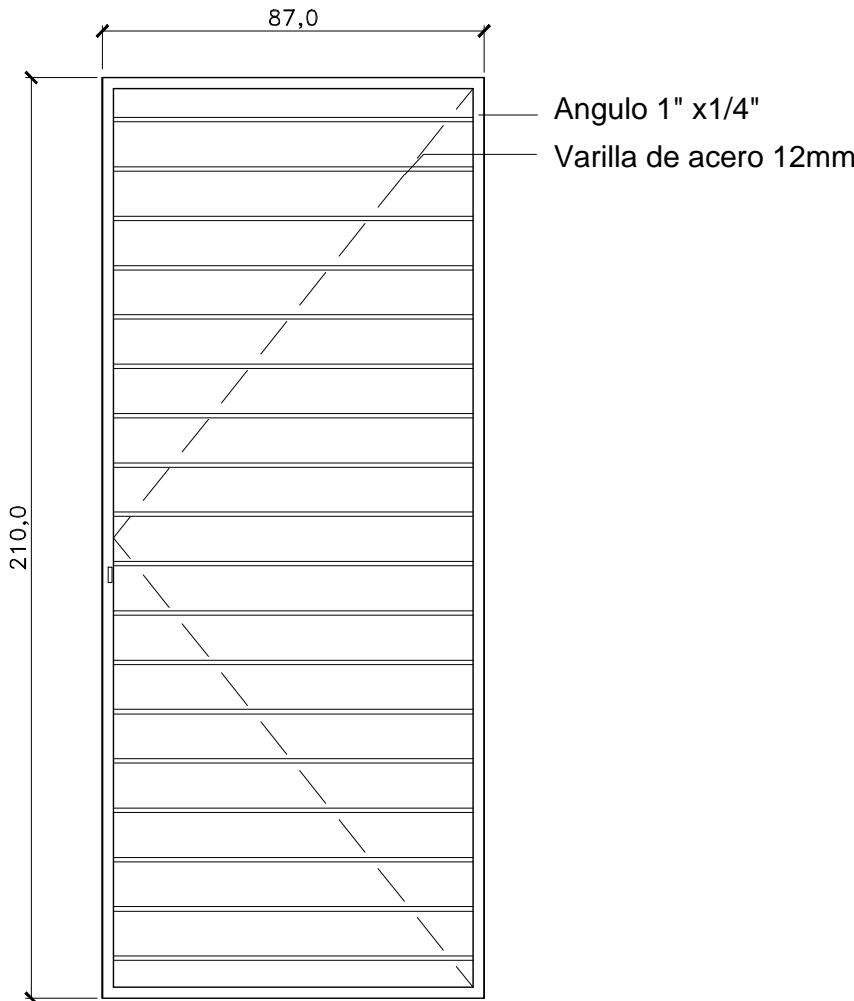
TIPO	H2	CANTIDAD	1	UBICACION	OFICINA	LAMINA	L20
------	----	----------	---	-----------	---------	--------	-----

REJA BATIENTE

MARCO	MAT.		HERRERIA COMUN										
	PERFILES	HORIZONTALES											
		VERTICALES											
		DIVISOR											
	CONTRAVIDRIO												
	ANCLAJE												
	COLOCACION

TERMINACION		3 MANOS DE FONDO ANTIOXIDO TIPO CROMOX Y 3 MANOS DE ESMALTE SINTETICO s/MCP					
VIDRIOS		TIPO				ESPESOR

HERRAJES	MOVIMIENTO	CANTIDAD	9	TIPO			
	MANIOBRA		3				
	CIERRE		1		CERRADURA DE SEGURIDAD
