### Planta Nivel 3 y 4 - Abastecimiento de Agua

## Acondicionamiento Sanitario

CONTENIDO:  
Planta Nivel 3 y 4

**S04b**

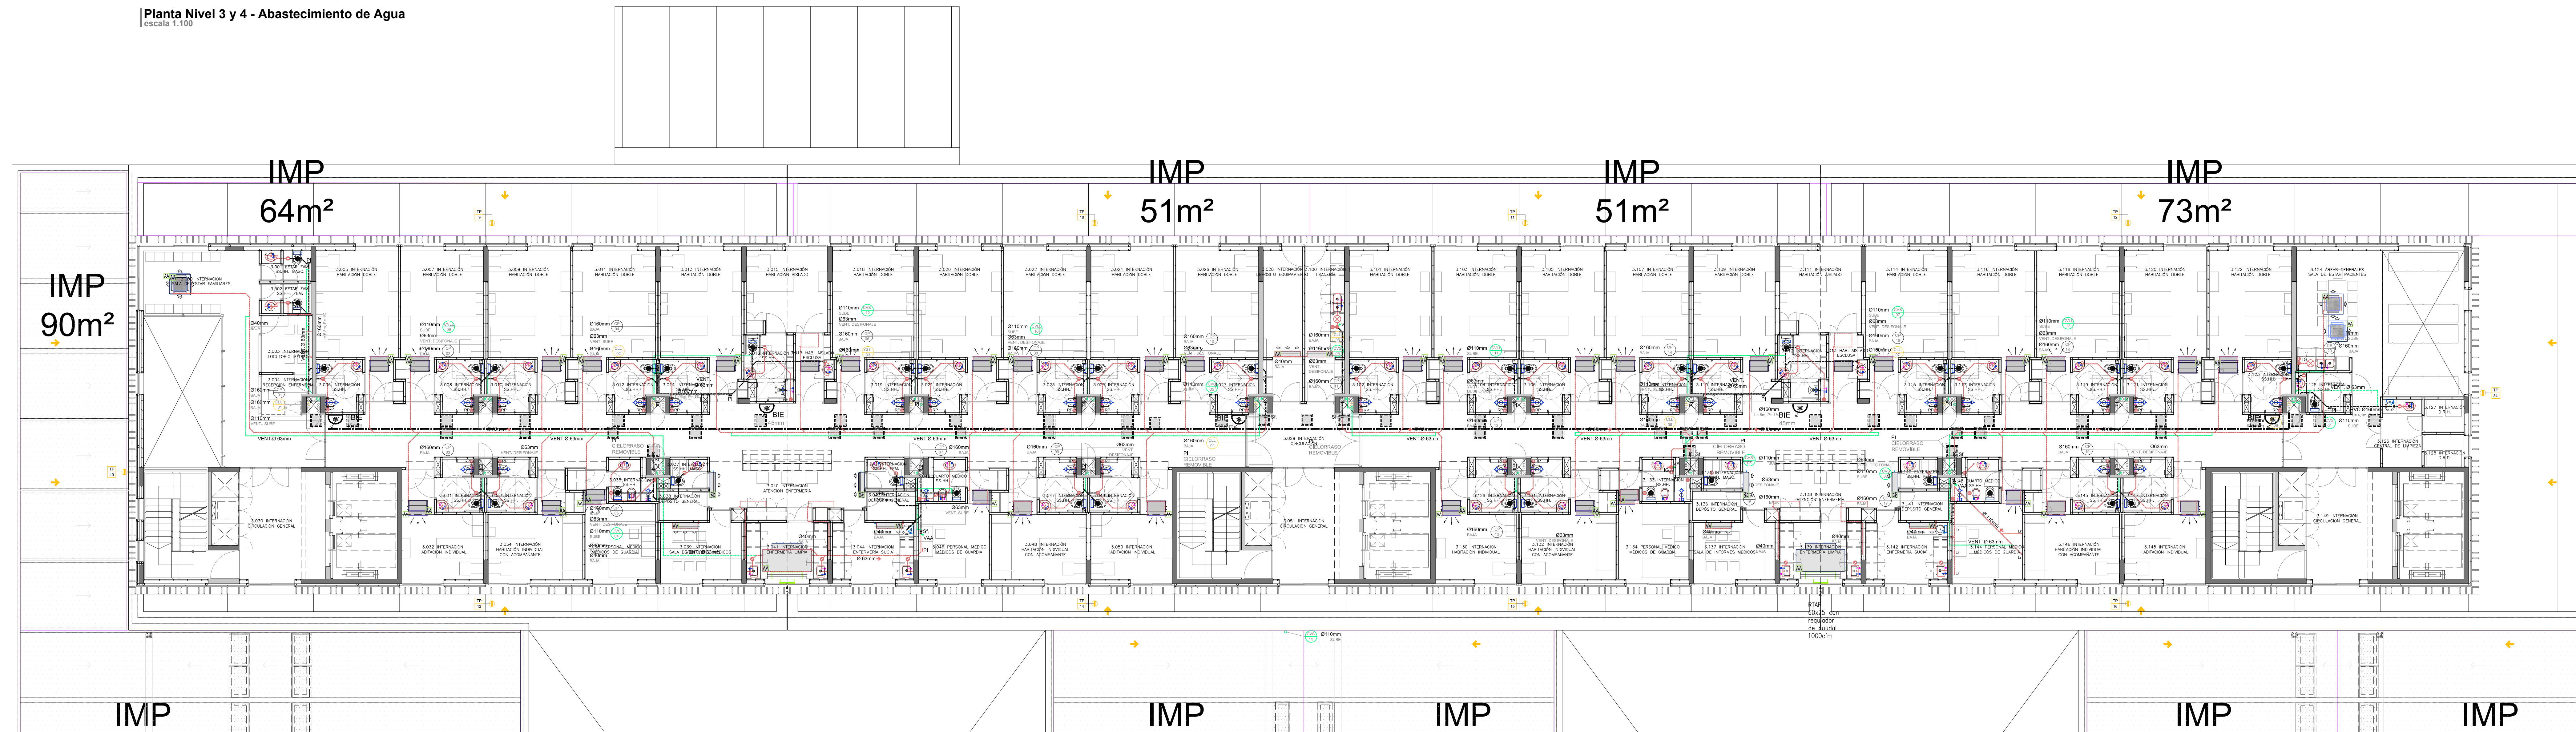
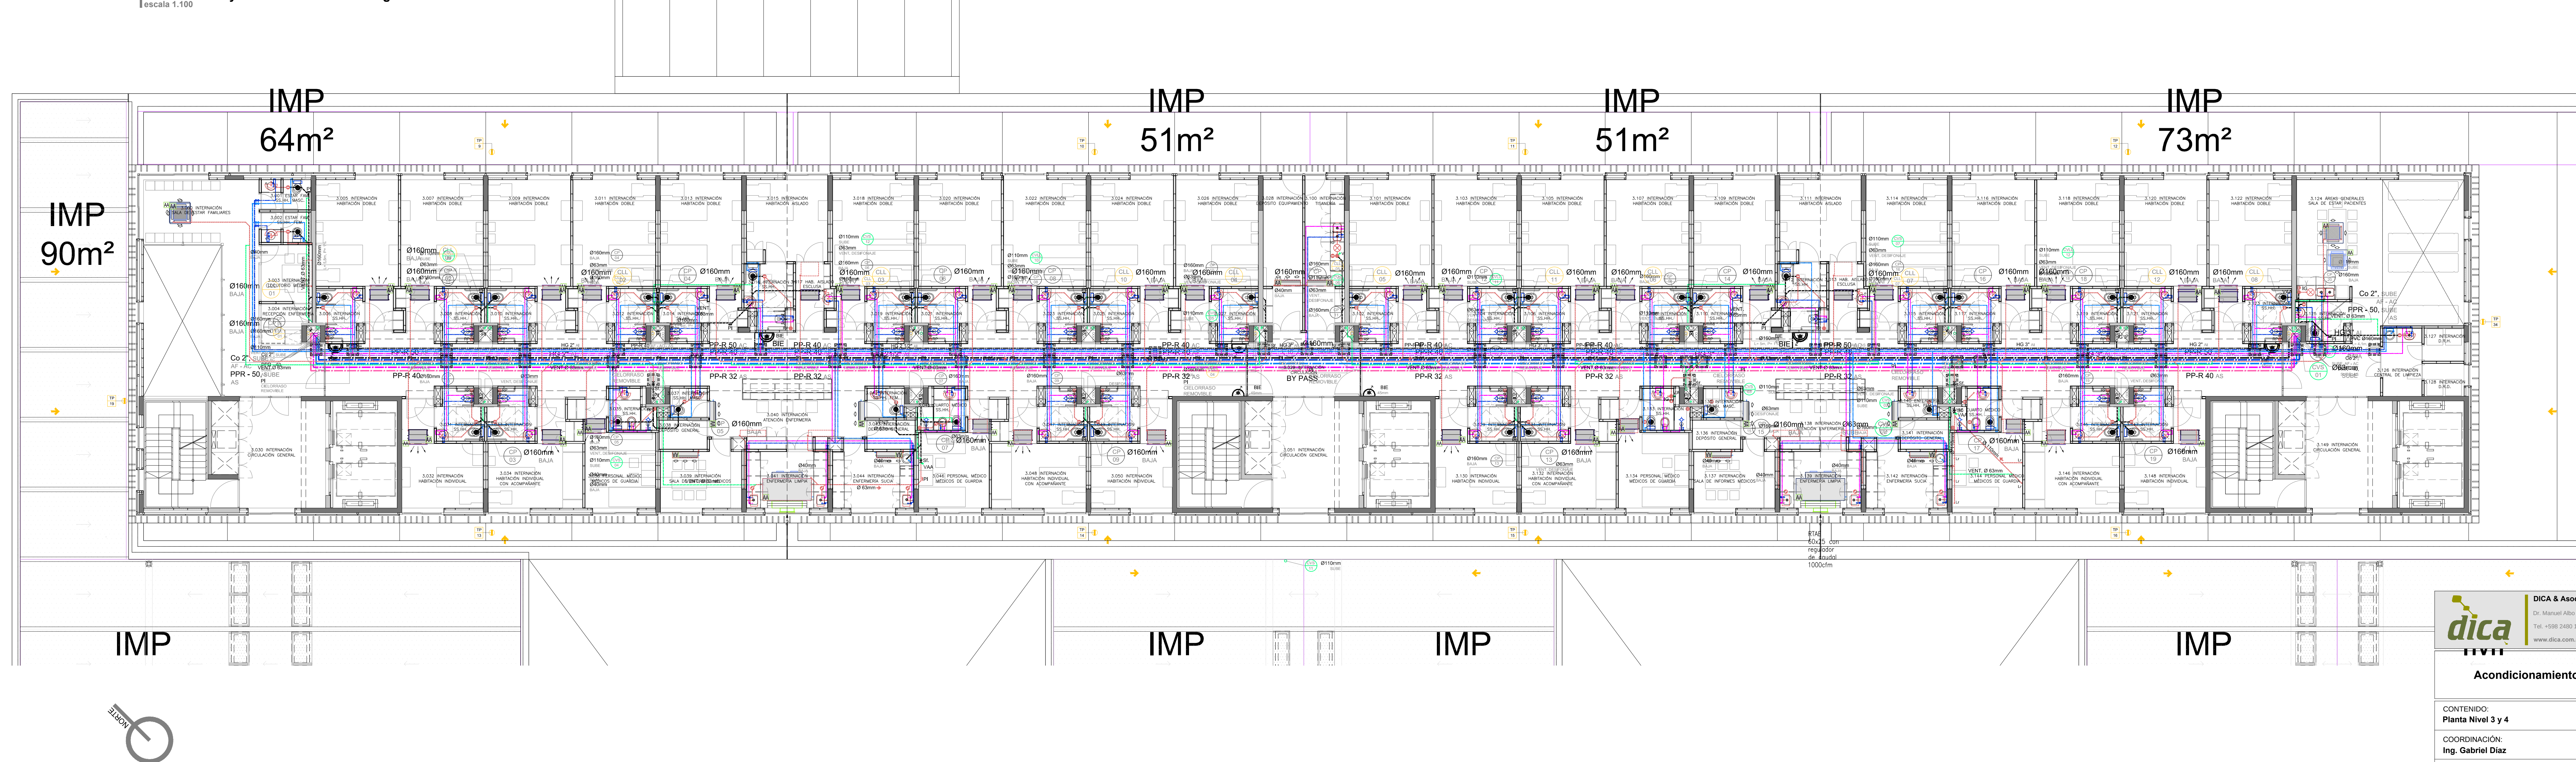
- Se deberá instalar llave tipo aguja en cada una de las columnas de recirculación, a fin de regular el caudal y la presión de las mismas.
- Los vertederos serán abastecidos con agua de servicio.
- La tubería de recirculación será de PP-R 32 salvo indicación de lo contrario.
- Todas las llaves de paso colocadas sobre el suelo deberán ser accesibles.
