P60.026	DESCRIPCIÓN: MESADA
	MATERIAL: MARMOL BLANCO VENATINO O VENATO
	CANTIDAD: 1
UBICACIÓN	LOCAL 1.150 CENTRAL DE ESTERILIZACIÓN, DEPÓSITO GASAS, TEXTILES, ETC.

P60.026

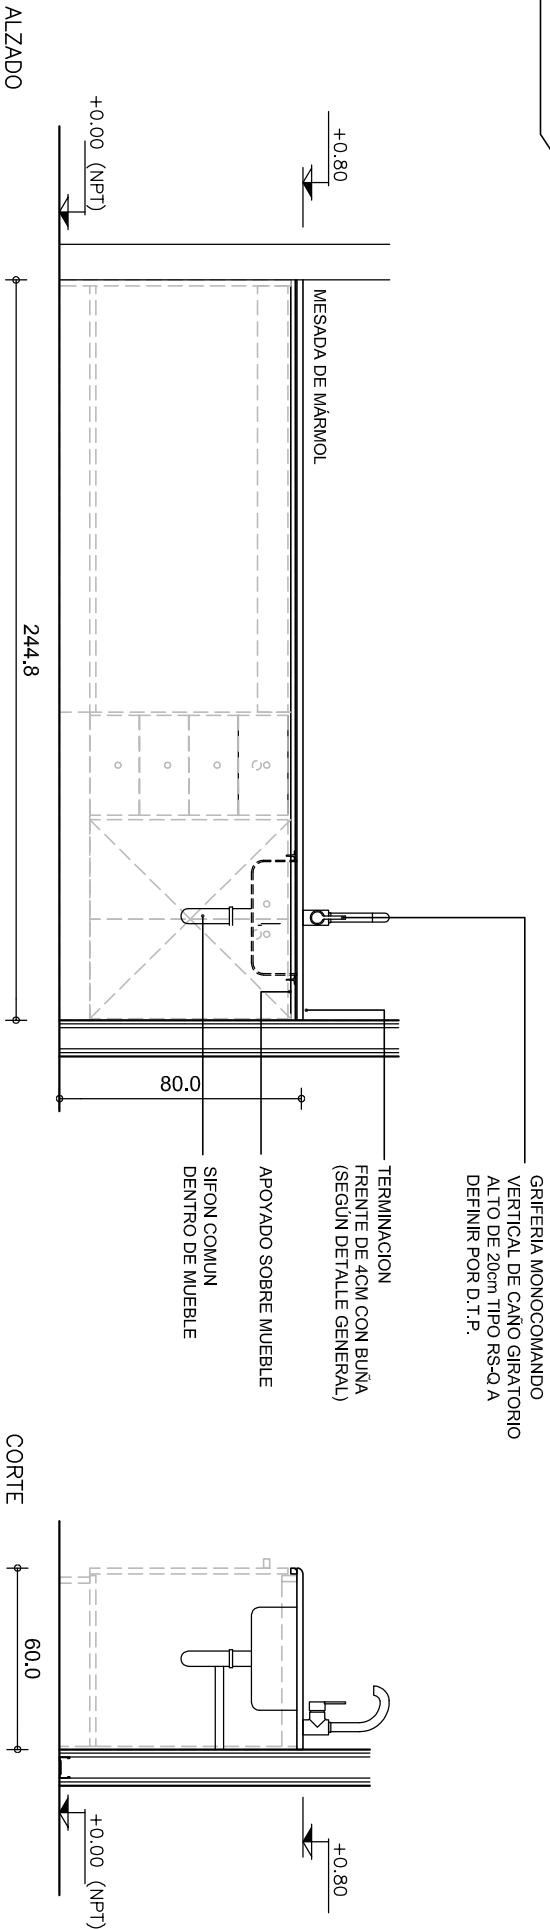
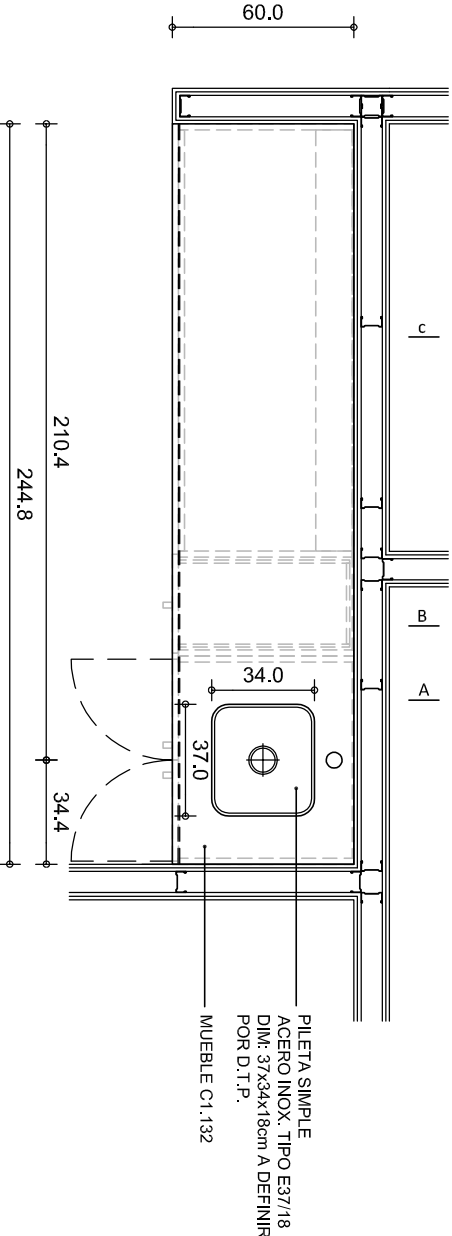
CANTIDAD 1
MESADA 245X60CM

PLANTA
LLEVA 1 PERFORACION
PARA PILETA Y 1 PARA GRIFERIA
NO LLEVA ZOCALO
