CONSEJO DIRECTIVO CENTRAL	
DIRECCIÓN SECTORIAL DE INFRAESTRUCTURA		ÁREA DE PROYECTOS	
OBRA: LICEO PINTADITO	LOCALIDAD: PINTADITO	FECHA: MAR.2016	LÁMINA Nº: L 32
CALLE BOHANES Y CALLE MAESTRO ÁNGEL CHAIA	DEPARTAMENTO: ARTIGAS	ESCALA: 1:100	
PLANO DE: INSTALACIÓN SANITARIA	PLANTA		S03
ARQUITECTO: PEDRO RUIZ LÓPEZ	FIRMA:		
AYTE. DE ARTO: CARLA FIRPO	FIRMA:		
TÉCNICO: CECILIA SUÁREZ	FIRMA:

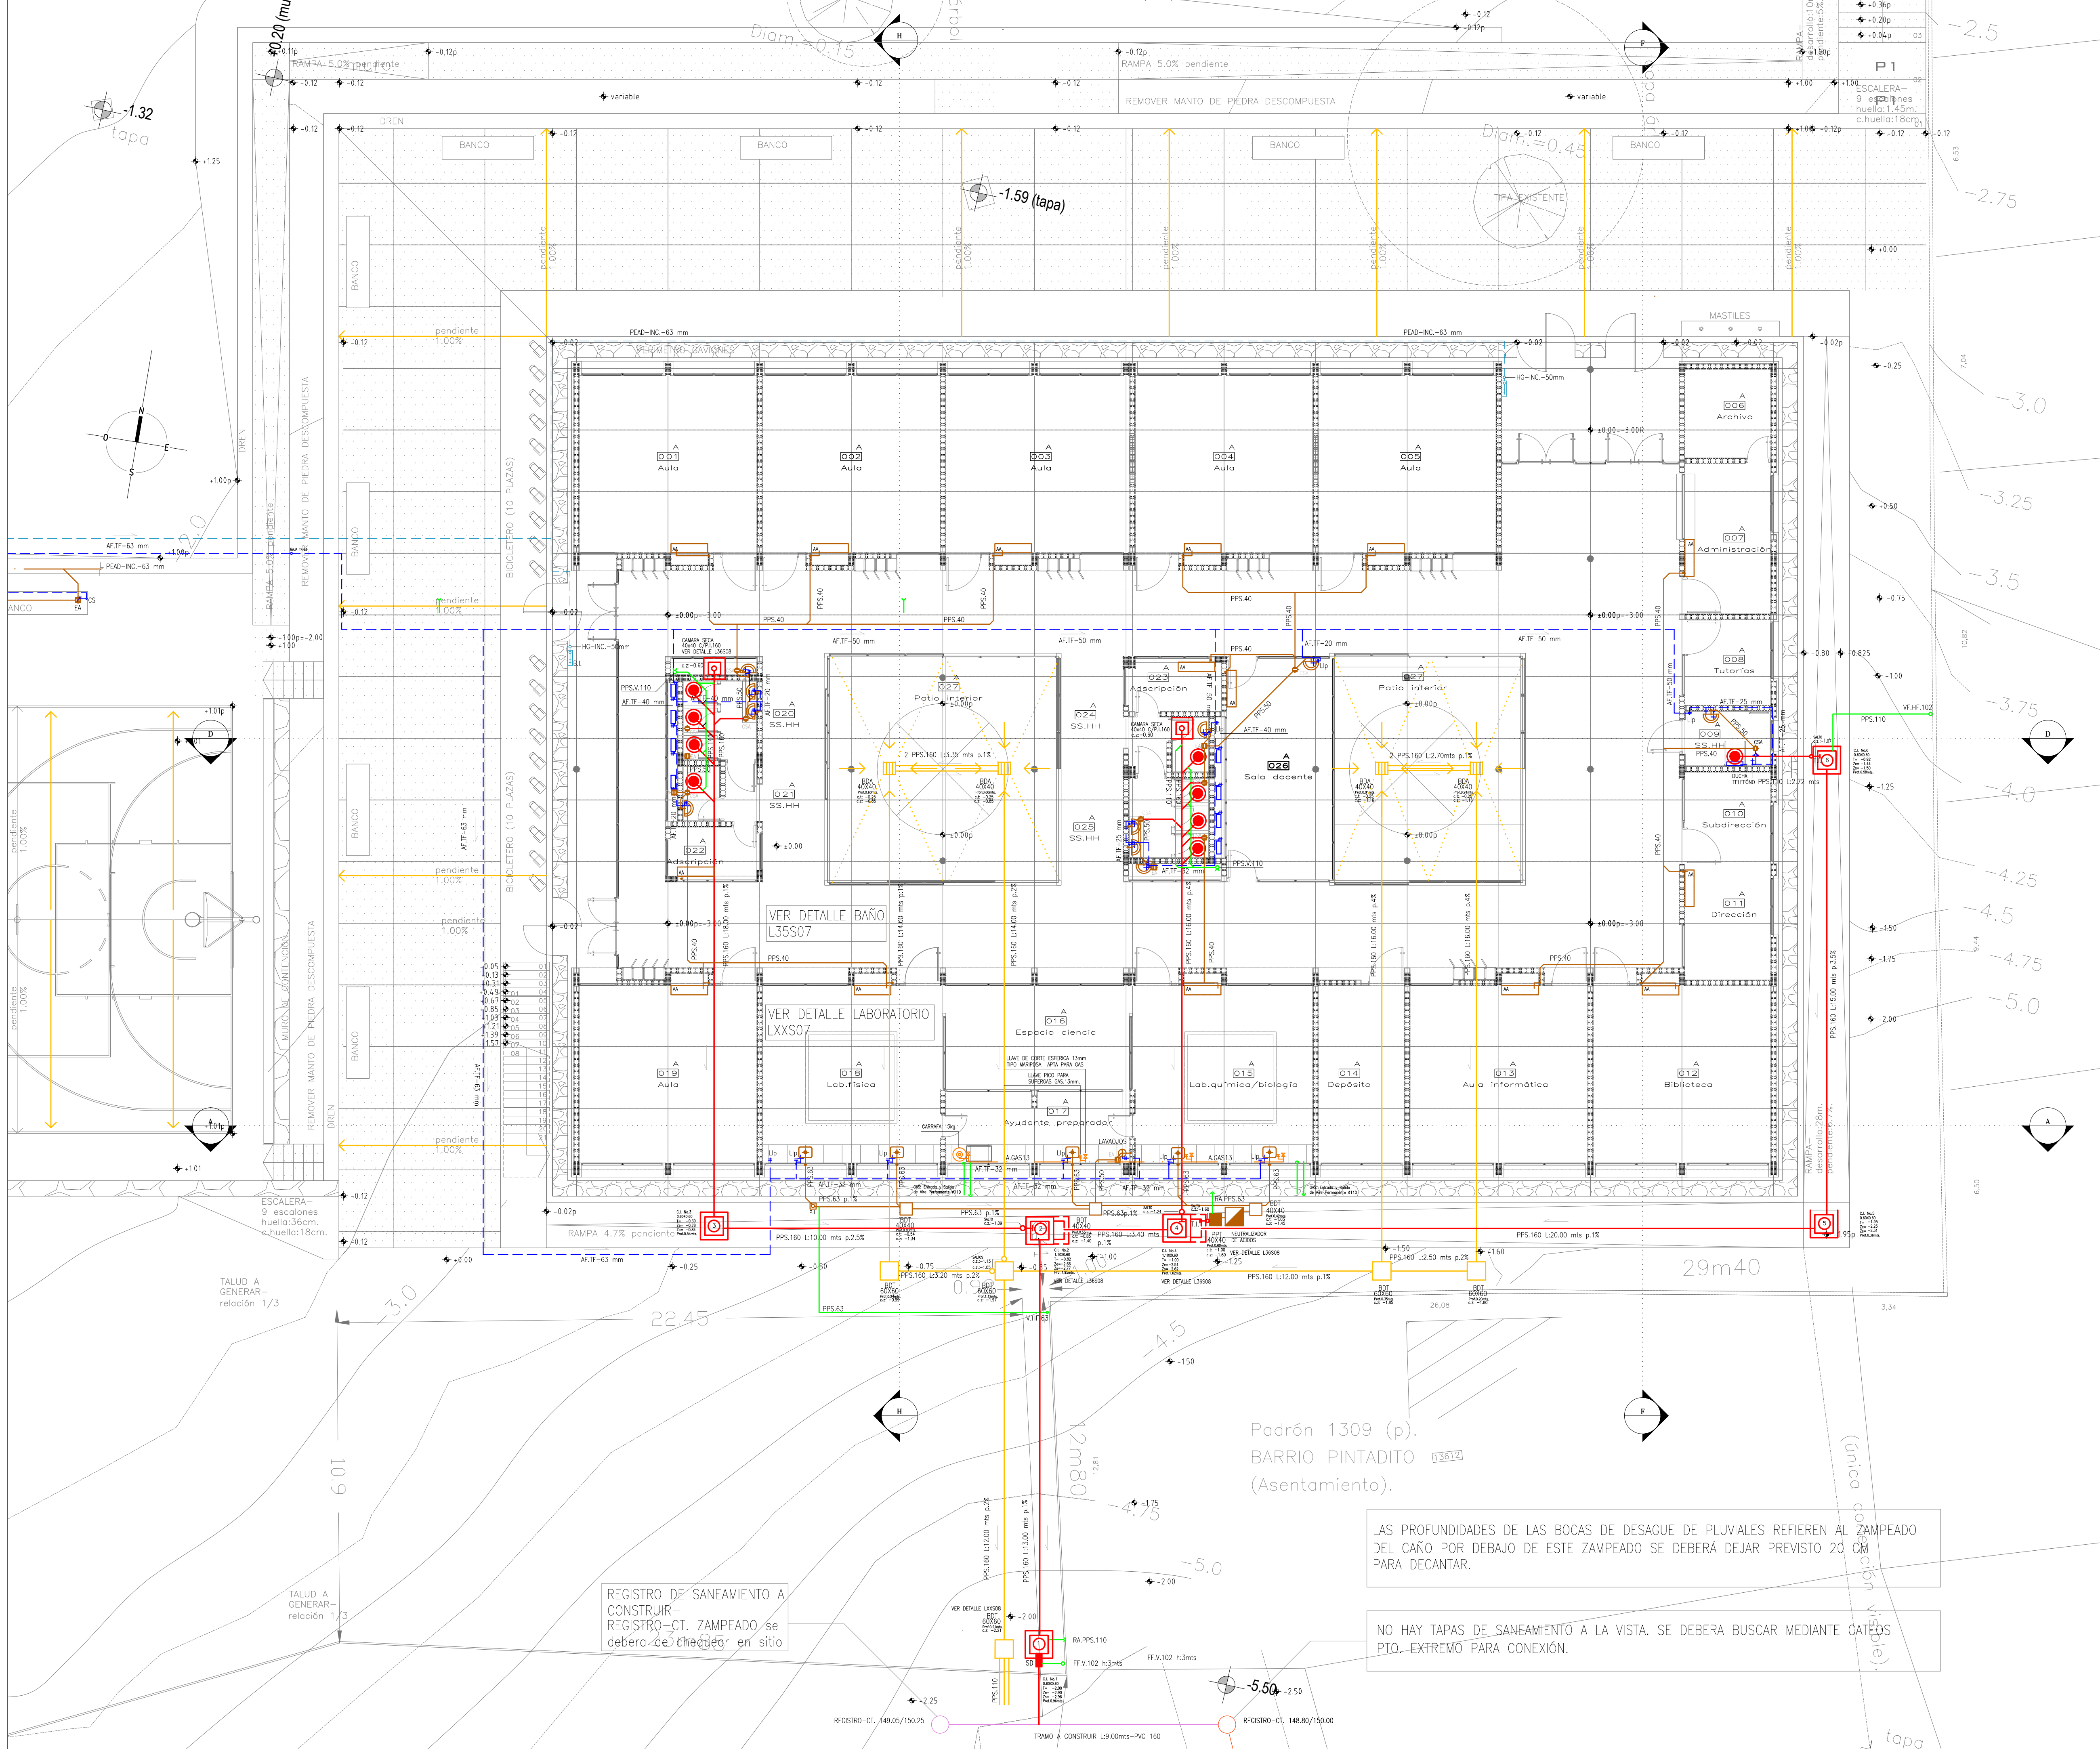
LAS PROFUNDIDADES DE LAS BOCAS DE DESAGUE DE PLUVIALES REFIEREN AL ZAMPEADO DEL CAÑO POR DEBAJO DE ESTE ZAMPEADO SE DEBERÁ DEJAR PREVISTO 20 CM PARA DECANTAR.

NO HAY TAPAS DE SANEAMIENTO A LA VISTA. SE DEBERA BUSCAR MEDIANTE CATOS PTO. EXTREMO PARA CONEXIÓN.
