# **FIDEICOMISO DE INFRAESTRUCTURA EDUCATIVA PÚBLICA DEL INSTITUTO DEL NIÑO Y EL ADOLESCENTE DEL URUGUAY**

## **PEDIDO DE PRECIOS Nº 07/2021** **CAIF NIAGARA, MONTEVIDEO**

### **ANEXO I – DESCRIPCIÓN DE LOS TRABAJOS**

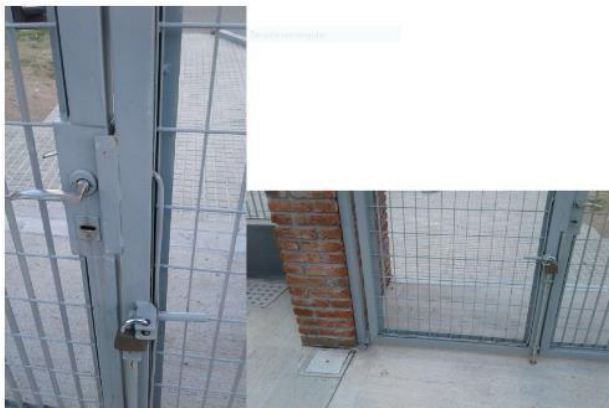
Portero eléctrico no funciona. Se constató, mediados del 2020, funcionamiento correcto del timbre e intercomunicador y no funcionaba la apertura eléctrica de la cerradura del portón. Se releva existencia de canalización eléctrica y se detectó que no funcionaba destrabe de cerradura.

A pesar de lo constatado en el 2020, se debe corroborar lo antes mencionado por la empresa para poder dar solución y dejar el portero eléctrico funcionando correctamente. Ver Foto 1.
