<p>Ministerio de Vivienda y Ordenamiento Territorial</p>		<p>Direccion Nacional de Integración Social y Urbana</p>

<p>bvanzar CAMACHO REALIZADORES</p>	
NOTAS					
DIMENSIONES: - SALVO INDICACIÓN LAS MEDIDAS ESTÁN EN CENTÍMETROS Y LOS NIVELES Y COORDENADAS ESTÁN EN METROS					
REVISIÓN	FECHA	DESCRIPCIÓN			
TÉCNICOS		PROYECTO PIEDRAS BLANCAS			
DIBUJANTE		UBICACIÓN MONTEVIDEO			
TÍTULO		ESCALA 1/1000 <div style="display: flex; justify-content: space-between;"> <div>FOR.</div> <div>PLANO N°</div> <div>REV.</div> </div> <div style="display: flex; justify-content: space-between;"> <div>A3</div> <div>PU01</div> <div>0</div> </div>

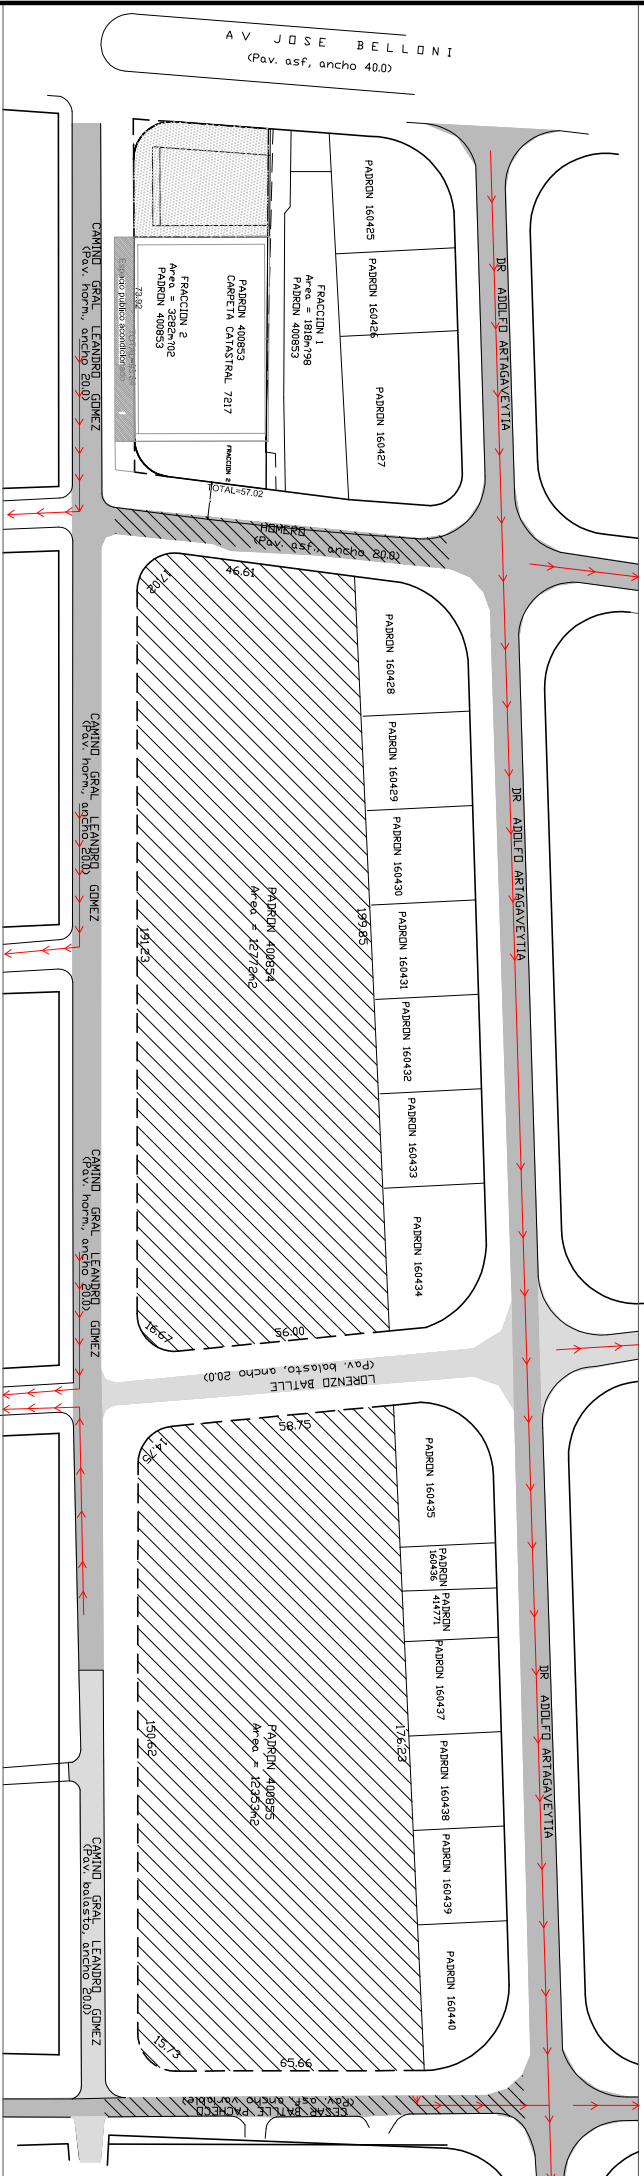
SITUACION EXISTENTE

REFERENCIAS – SITUACIÓN EXISTENTE

| | CALLE EXISTENTE | Material: HORMIGÓN | |
| | | Condición: pluvial: | Cordón cuenta |
| | | Estado: | Aceptable |
| | CALLE EXISTENTE | Material: Bolasto | |
| | | Condición: pluvial: | Cuneta suelo pasto |
| | | Estado: | Regular |
| | CALLE EXISTENTE | Material: Carpea asfáltica | |
| | | Condición: pluvial: | No tiene |
| | | Estado: | calle Homero – Malo |
| | | calle Cesar Botlle Pacheco – Bueno | |

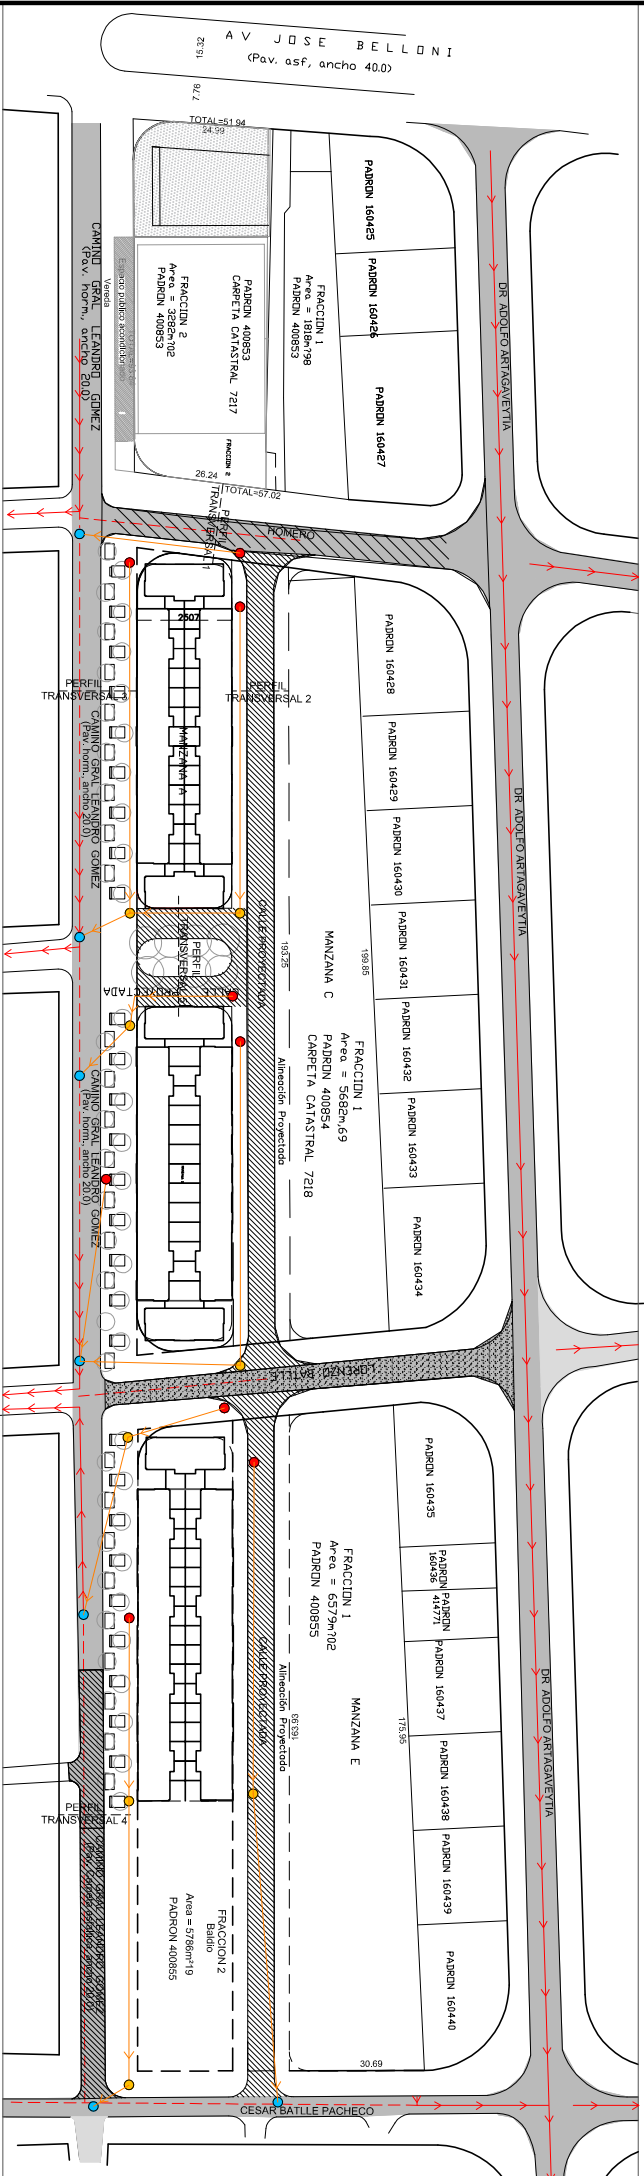
REFERENCIAS - PLANTA PROYECTO

| | <p>CALLE EXISTENTE A RECONSTRUIR</p> <p>Material: Carpeta asfáltica</p> <p>Canalización pluvial: Córden cuneta</p> |
| | <p>CALLE PROYECTADA A CONSTRUIR</p> <p>Material: Carpeta asfáltica</p> <p>Canalización pluvial: Córden cuneta</p> |

----- SANEAMIENTO PROYECTADO:

Cámara de inspección inicial
-

Cámara de inspección intermedia
-

Cámara de inspección existente a conectar
