LLAMADO PÚBLICO A OFERTAS N° 23/2024 | **Fideicomiso de Infraestructura Educativa Pública**
Administración Nacional de Educación Pública

COMUNICADO N° 06
05/02/2025

Liceo Cerro Chato:

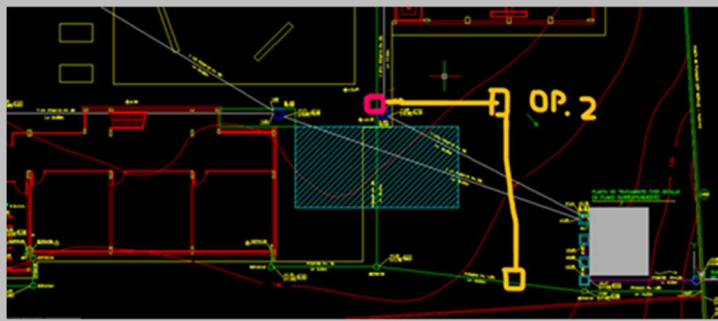
De acuerdo con los planos de Sanitaria recibidos en enmienda 9 notamos que existe una línea de desagüe que pasa por el sector en el que se ubicaría el módulo, quedando por debajo de éste. Solicitamos por favor aclarar si esto lo resolvemos con una cámara que puede quedar anterior al módulo, o hay que desviar el desagüe de esa línea, eliminando el tramo que quedaría enterrado debajo del módulo.

Ver en la imagen a continuación en la cual se indica en color rosa una cámara intermedia que se haría a mitad aprox. del tramo.

La otra opción indicada en color naranja sería, además de la cámara, el desvío por el frente y lateral, requiriendo además la construcción de dos cámaras adicionales.

Se soluciona con una cámara registro extra ya que se trata de pluviales.

No se considera necesario desvío del tramo actualmente.
