## **MEMORIA DE ACONDICIONAMIENTO INTERIOR.** **SEDE F.G.N. Cerrito 431 esq. Misiones.**

### **ITEM 1: REVESTIMIENTO INTERIOR EN YESO (SUPERFICIE APROXIMADA 15M<sup>2</sup>)**

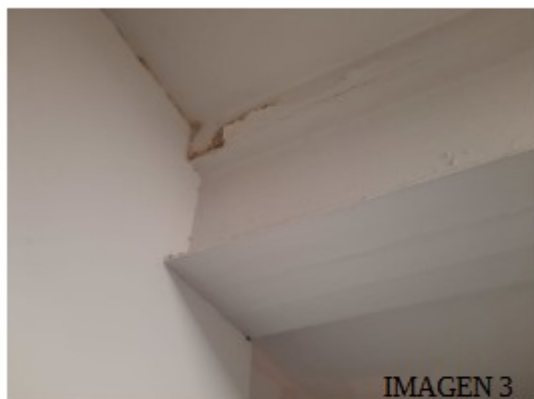
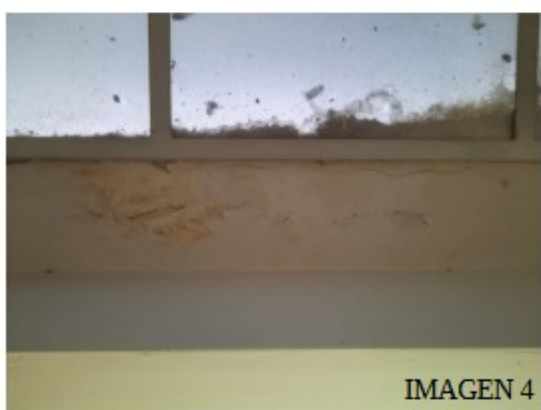
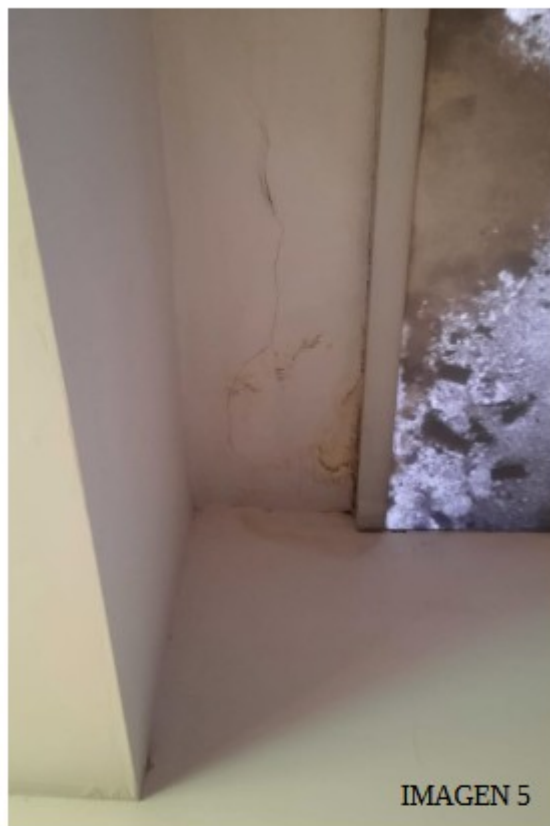
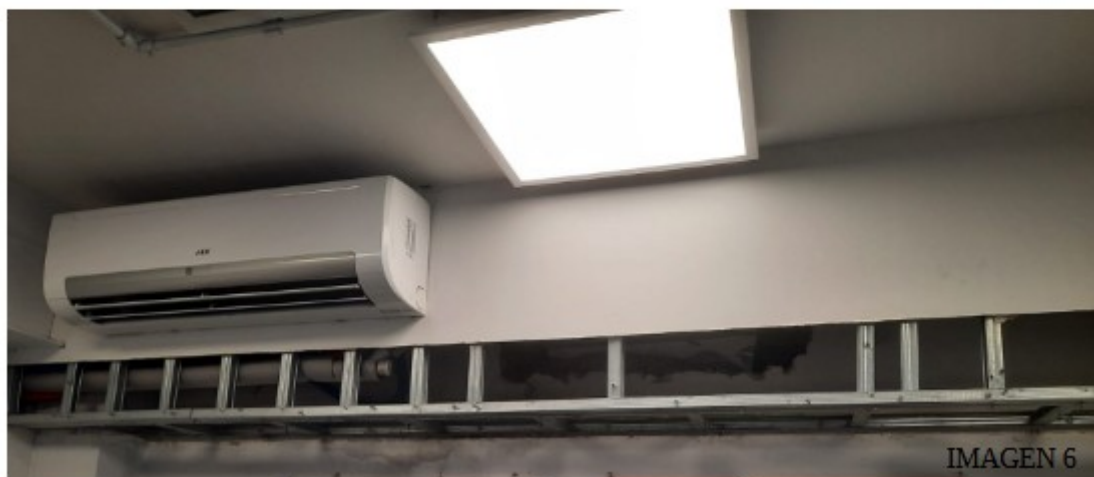
**REVESTIMIENTO INTERIOR EN YESO (SUPERFICIE APROXIMADA 15M<sup>2</sup>)**

- Se solicita la reparación de paramentos verticales afectados por filtraciones de agua. (Ver imágenes 3-6).

- Se colocarán placas de yeso sobre estructura existente.
- Se realizarán tareas de sustitución de emplacado de yeso, colocación de cantoneras en PVC sobre aristas, masillado y lijado de superficie.
