## MEMORIA CONSTRUCTIVA PARTICULAR

**OBRA:** IMPERMEABILIZACIÓN PARCIAL DE AZOTEAS  
**UBICACIÓN:** 18 DE JULIO  
**DEPARTAMENTO:** MONTEVIDEO.  
**DESTINO:** LICEO N° 34 “Rafaela Villagrán de Artigas”  
**FECHA:** julio 2026.

**DEPARTAMENTO DE INFRAESTRUCTURA DE LA DGES.**

## **MEMORIA DESCRIPTIVA PARTICULAR DE TRABAJOS A REALIZAR EN EL LICEO N° 34 DE MONTEVIDEO.**

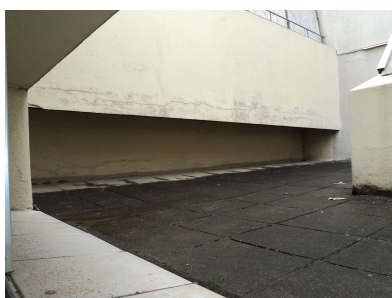
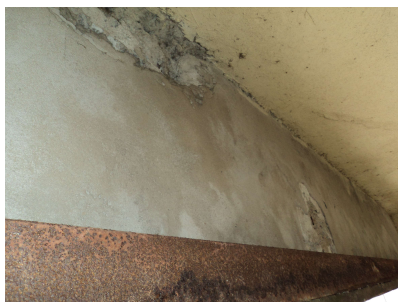
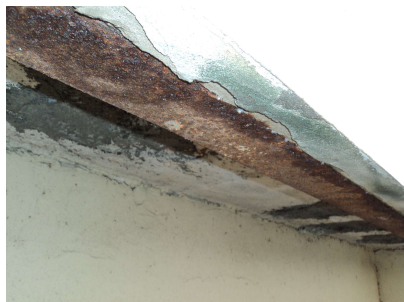
En ambos sectores donde se encuentra un volumen volado dejando una especie de nicho sobre la azotea, se deberán retirar todos aquellos revoques flojos y se deberán rasquetear los hierros expuestos, los que serán tratados.

Actualmente la parte inferior de los volúmenes salientes se encuentran en muy mal estado, los revoques se han desprendido, dejando a la vista la viga de perfil de hierro muy oxidada debido a la presencia del agua.

Se deberán retirar todos aquellos revoque que se encuentren desprendidos, flojos, picando hasta llegar al hierro.

Los hierros expuestos se deberán cepillar y limpiar para su posterior tratamiento aplicándole una protección contra la corrosión del tipo Sika Top Armatec 108 o similar según especificación del fabricante.

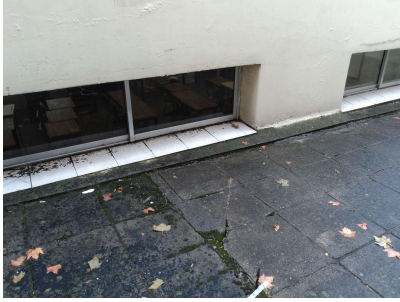
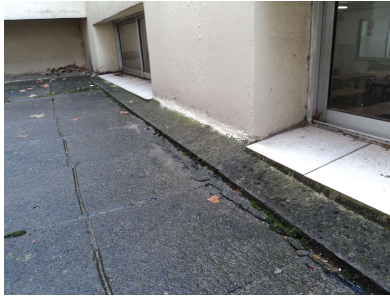
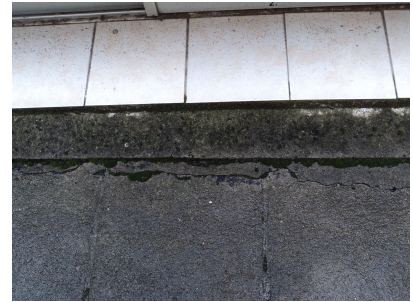
Se deberán abrir gargantas de 30 cm de altura y 5 cm de profundidad aproximadamente de casi la totalidad de los muros circundantes y muros de apoyo a la claraboya. Luego se cerrará y revocará con arena y cemento con hidrófugo.

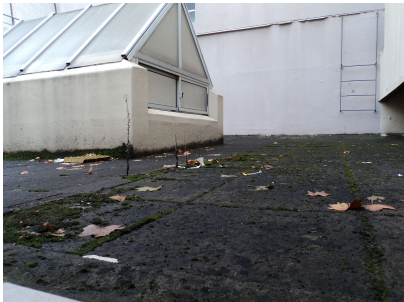
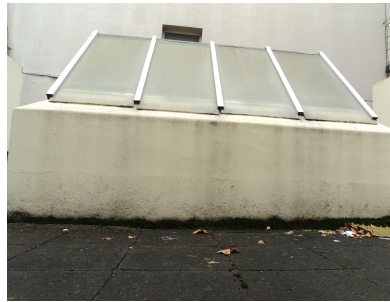
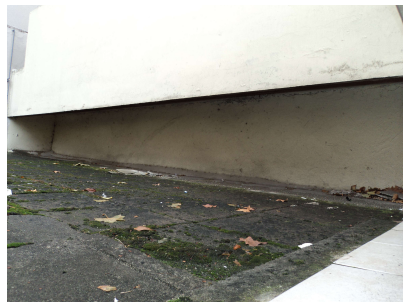
Los actuales antepechos de cerámica de las ventanas deberán ser retirados.

En vista que la altura desde la azotea al antepecho es mínima se deberá retirar la impermeabilización del antepecho si existiera, a los efectos de no aumentar la altura, para luego recibir la nueva que deberá llegar hasta abajo del perfil de la ventana.

A los efectos de la cotización consideraremos la realización de las tareas mencionadas, una vez levantado el pavimento y los antepechos tendremos un panorama claro de la situación como para definir la solución más apropiada.

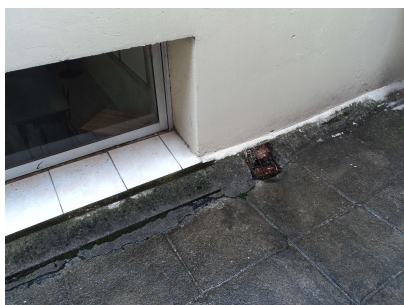
Se deberán acondicionar las bajadas de pluviales realizando en ese sector una hoya que facilite la evacuación de las aguas. Es caso en particular tiene una única bajada de pluvial para toda la superficie, por lo que se deberá limpiar muy bien la bajada a los efectos de aumentar al máximo su diámetro.

En bajadas de pluviales de tratarse de hierro fundido se realizará el embudo con la propia membrana; de ser bajadas en PVC se evaluará colocar embudo de EPDM o con la membrana en frío.

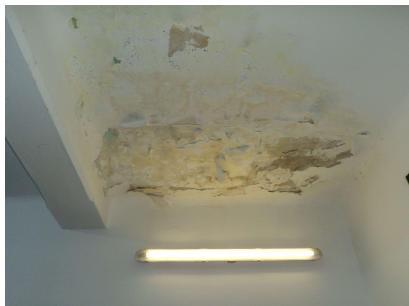
Se realizará el acondicionamiento general de los cielorrasos en los lugares afectados por las filtraciones ( biblioteca y sobre circulación vertical y hall de distribución), rasqueteando la pintura descascarada, reparando fisuras que se puedan haber generado para su posterior pintura.

Se pintará con pintura para cielorrasos color blanco la totalidad del cielorraso donde se realice la reparación.
