DIRECCIÓN GENERAL  
DE EDUCACIÓN  
SECUNDARIA  
Departamento de  
Infraestructura  
Edilicia

Rehabilitación de  
cubiertas

DETALLES 1,2 Y 3  
1:15

LI - MVD - L08  
LICEO Nº8  
Aeda. 8 de Octubre 2019 - Montevideo

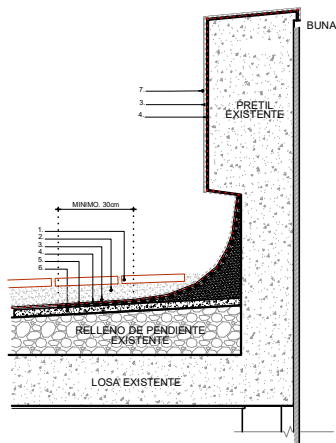
DETALLE 1  
Pretil con garganta

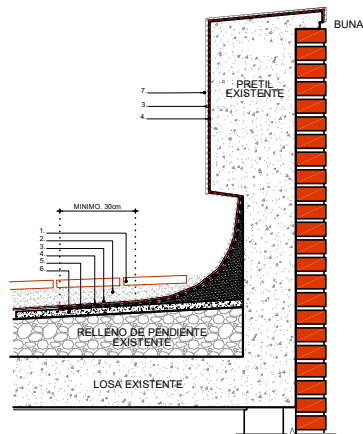
DETALLE 2  
Pretil con garganta con ladrillo visto

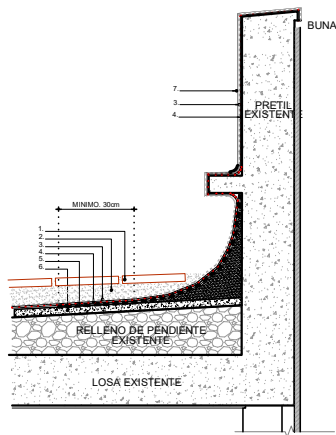
DETALLE 3  
Pretil con aleta
