| OBRA:<br>LICEO N°35 - I.A.V.A. | LOCALIDAD:<br>ARTIGAS |
| PLANO DE:<br>ALBAÑILERIA - DESMONTAJES | ESCALA:<br>INDICADAS |
| PLANTA Y VISTAS DE CUBIERTA SECTOR CALLE E. FRUGONI | LÁMINA N°:<br>L 02 |

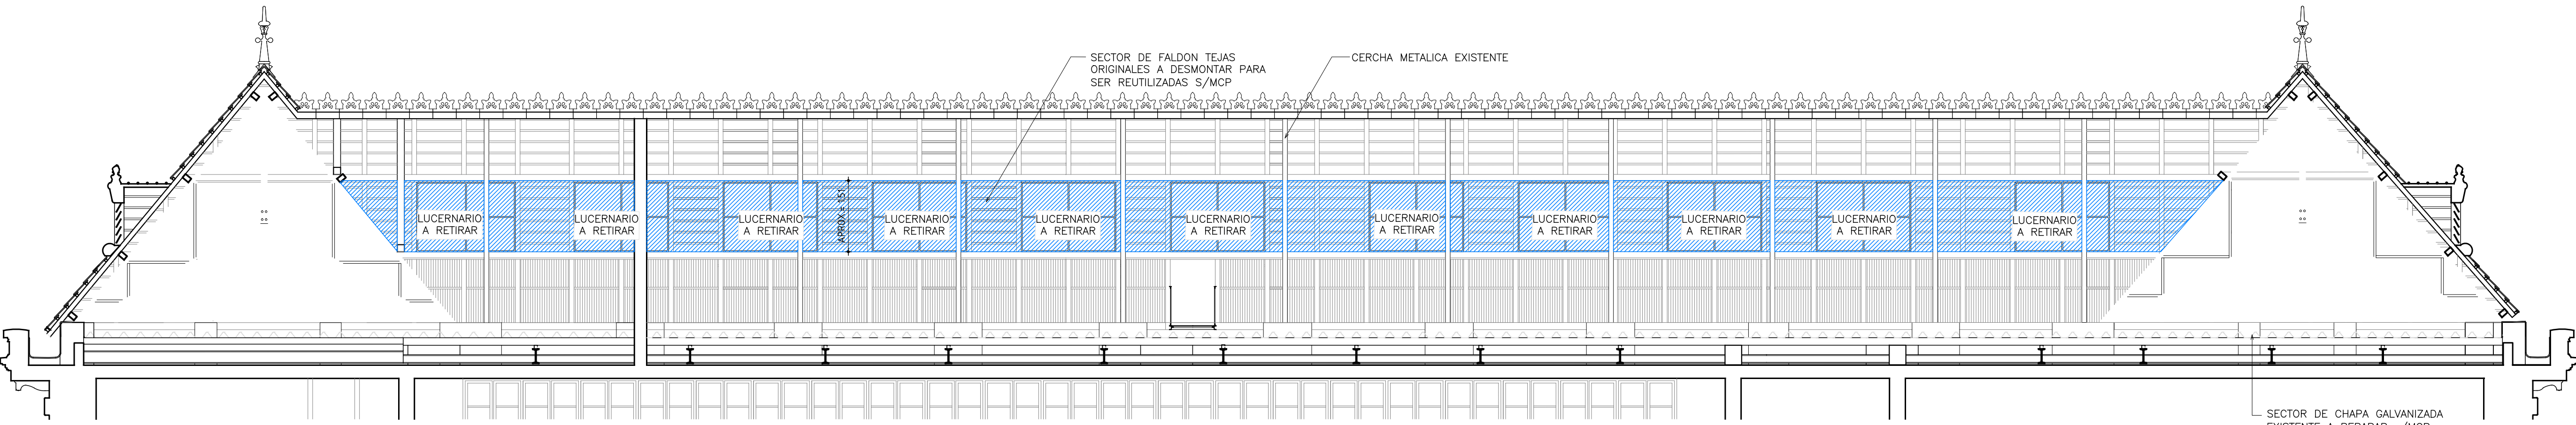
SECTOR DE CUBIERTA DE TEJAS A DESMONTAR  
VISTA INTERIOR DE SOBRE TECHO A PATIO INTERIOR  
Escala 1/75

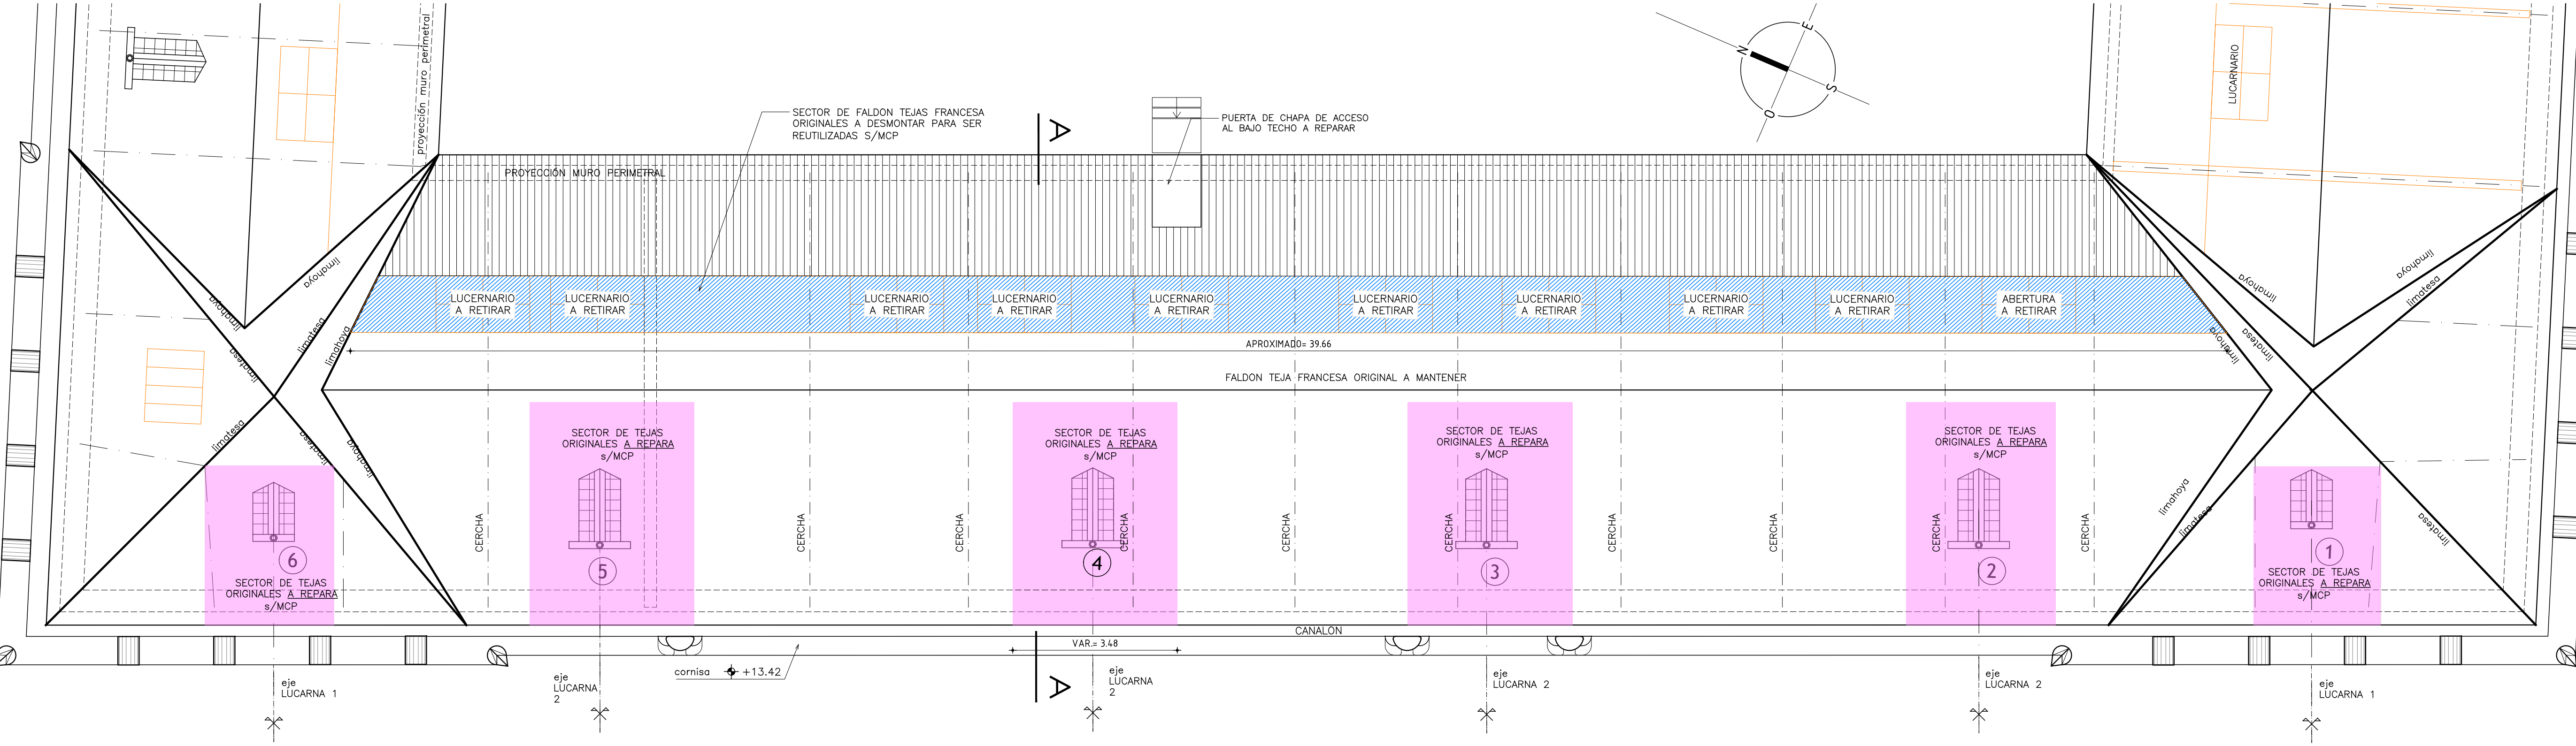
PLANTA DE CUBIERTA DE TEJAS SECTOR SOBRE CALLE EMILIO FRUGONI  
SECTOR A DESMONTAR  
Escala 1/75

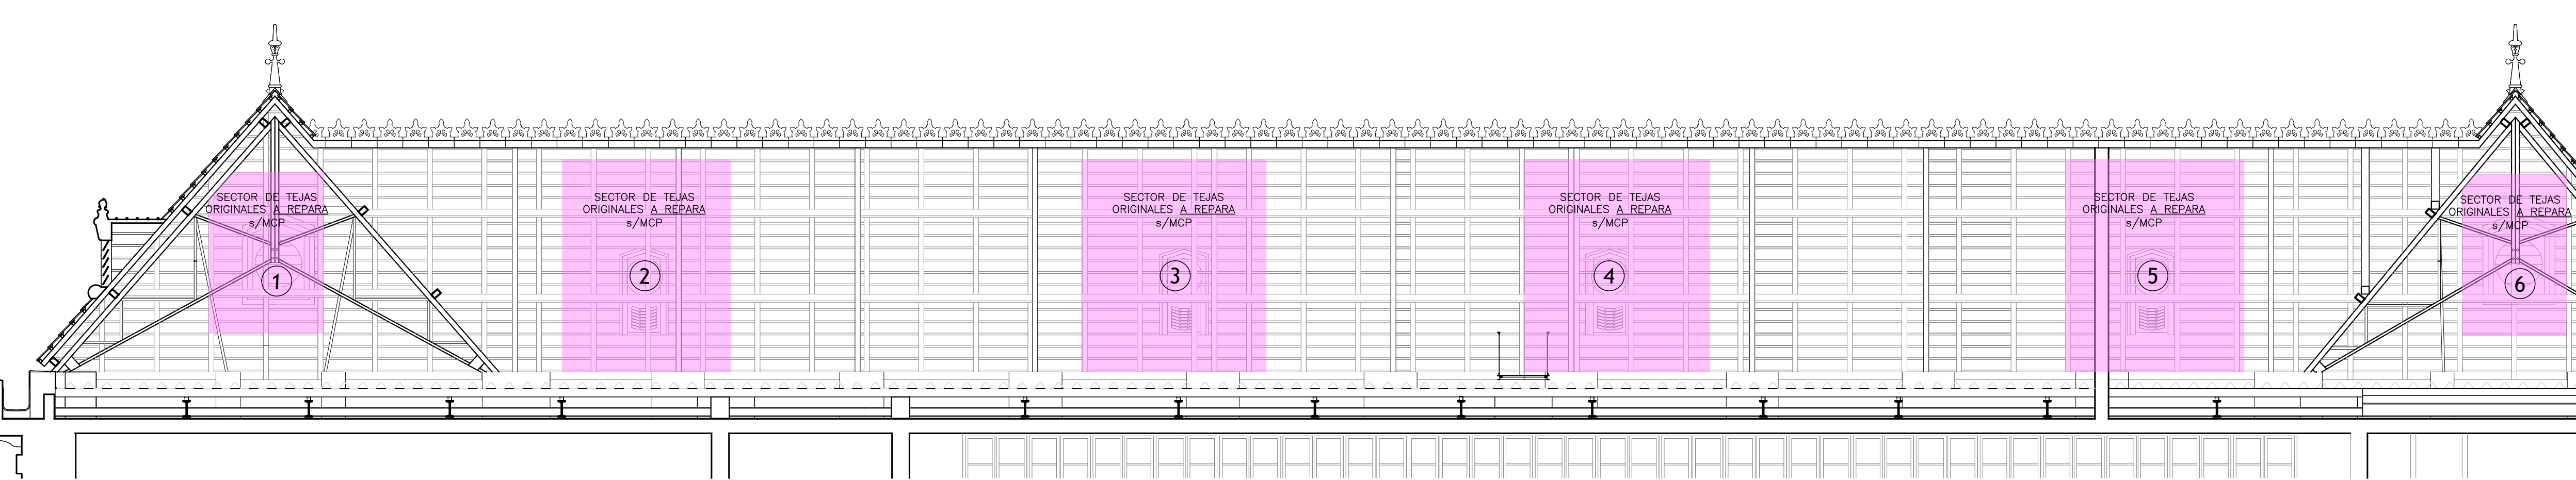
SECTOR DE CUBIERTA DE TEJAS A DESMONTAR  
VISTA INTERIOR DE SOBRE TECHO A LA CALLE EMILIO FRUGONI  
Escala 1/75
